### **du Conseil communal au Conseil général de la Ville et Commune de Boudry relatif à une demande de crédit d'engagement de CHF 312'000.00 ayant pour objet la réfection de la toiture plate ouest du collège et du couvert de la cour sud de Vauvilliers**

Rapport n° : CG-2170.600-6  
Date : 08.04.2019  
Dicastère : Bâtiments communaux

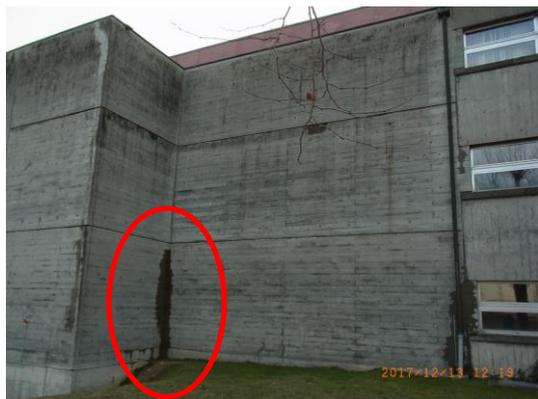
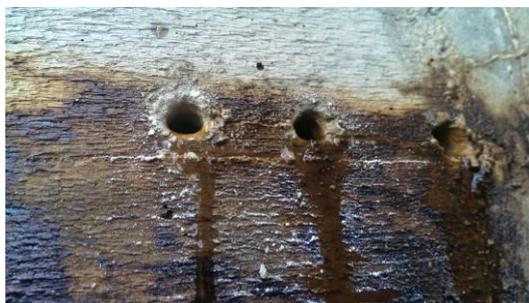
Même si différentes infiltrations d'eau avaient déjà été constatées auparavant, c'est en janvier 2017 que des problèmes de coulures sont apparues sur la façade de la cage d'escalier se trouvant dans l'aile ouest.

Nous avons dû alors effectuer quelques percements afin que l'eau ruisselant à l'intérieur du bâtiment puisse s'évacuer facilement à l'extérieur.

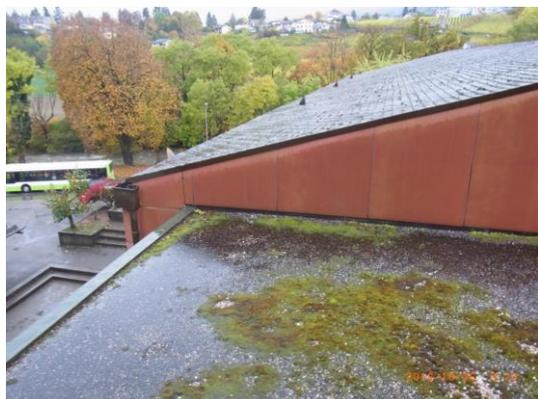
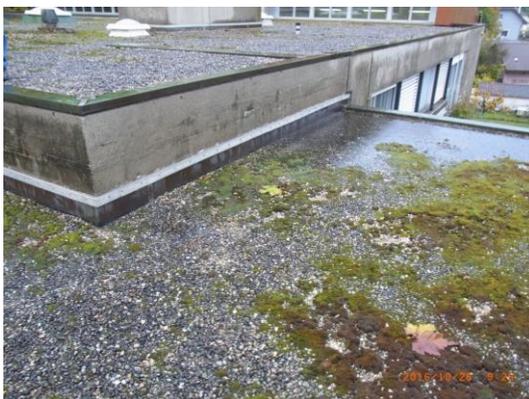
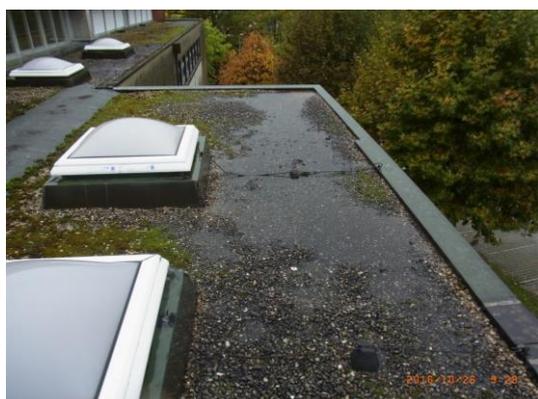
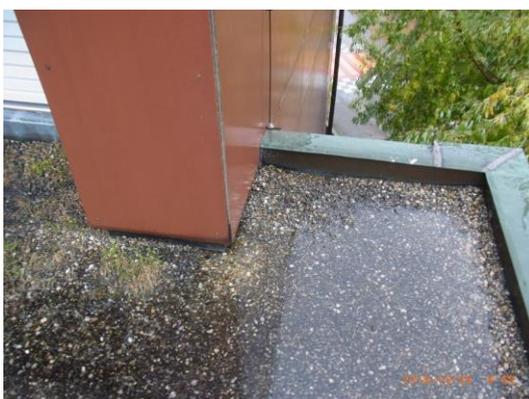
Lors d'une visite après de très fortes pluies, il a été constaté que l'eau stagnait en divers endroits de la toiture.

En effet, elle ne parvient plus à s'évacuer par les divers dispositifs mis en place lors de la construction, ce qui est probablement dû au fait que les pentes pour diriger l'eau ne sont plus suffisantes, voire inexistantes à cause, soit :

- du mouvement du bâtiment
- de l'écrasement de l'isolation posée à l'époque
- de l'affaissement normal de la dalle au cour des années

Hypothèses qui peuvent par ailleurs se cumuler.

Dès lors et afin de décharger la toiture en favorisant l'évacuation de cette eau stagnante qui ne peut actuellement plus que disparaître par évaporation, il a été décidé, avec l'entreprise qui assure le contrôle de l'étanchéité, de créer, dans un premier temps et à titre provisoire, des dégorgeoirs comme illustré ci-dessous :

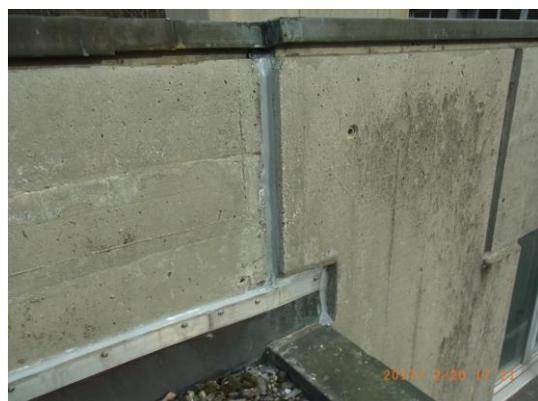
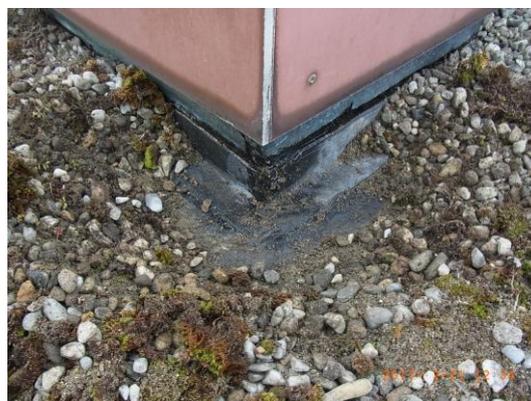
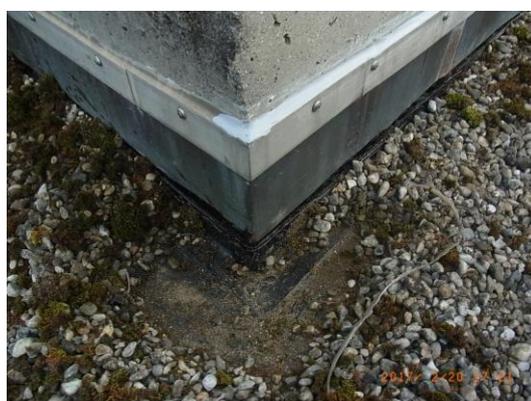
Ces contrôles ont permis de confirmer que l'étanchéité posée à l'époque (asphalte coulée) était en fin de vie, mais que le support aux endroits des sondages était sec et exempt d'eau.

Dès lors, seules les zones de raccords entre l'étanchéité, la ferblanterie et les façades étaient susceptibles d'être la cause des infiltrations.

Nous avons donc entrepris la réfection de toutes les étanchéités aux niveaux des raccords, ainsi que tous les joints où il était possible d'admettre que de l'eau pouvait s'infiltrer.

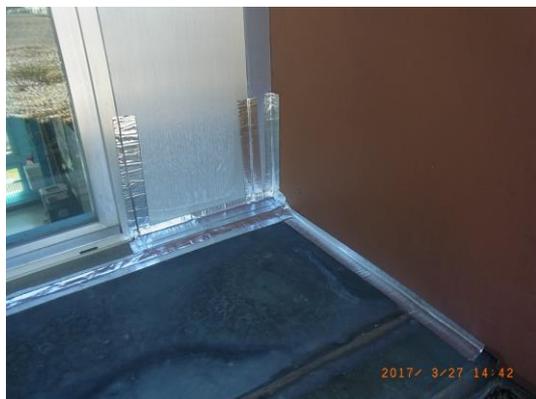
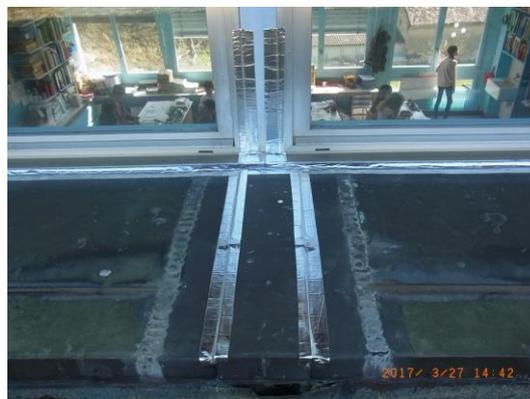
Cependant, après une année environ et suite à de fortes pluies accompagnées de vents violents, les infiltrations ont recommencé.

Nous avons donc dû colmater tous les joints des fenêtres ainsi que les raccords de ferblanterie qui prenaient passablement l'eau, particulièrement lors d'épisodes venteux.

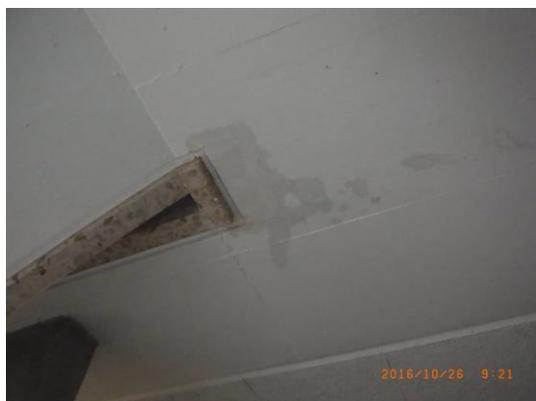
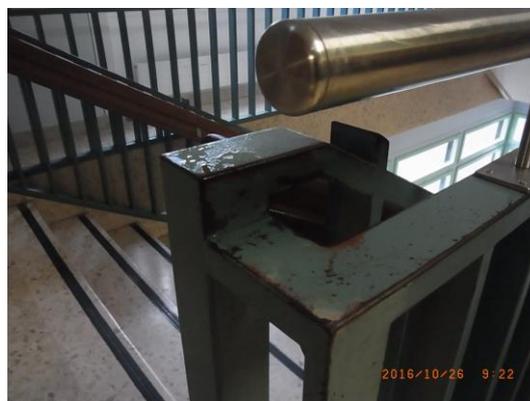
*Sortie d'eau au niveau de l'escalier étage 1*

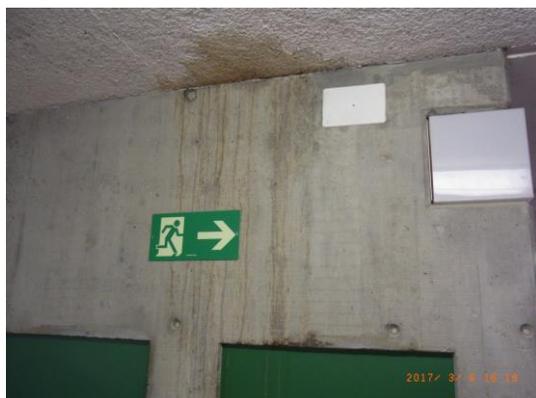
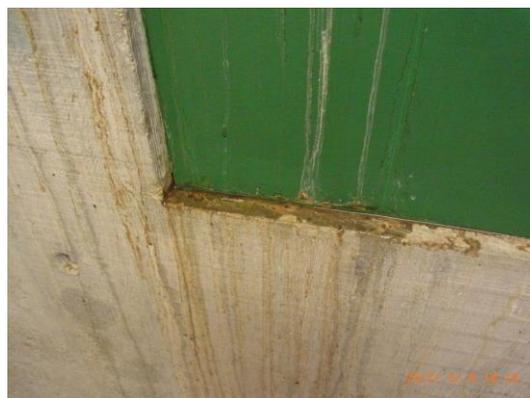
*Au niveau du 2<sup>e</sup> étage dans le hall*

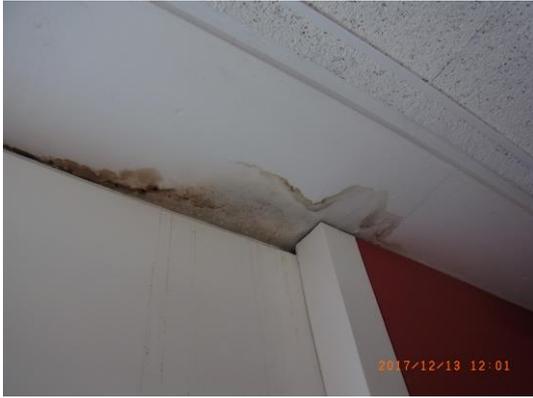
*Intérieur du couloir à l'étage*

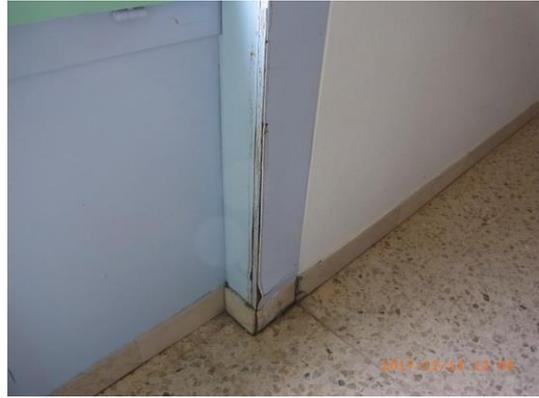
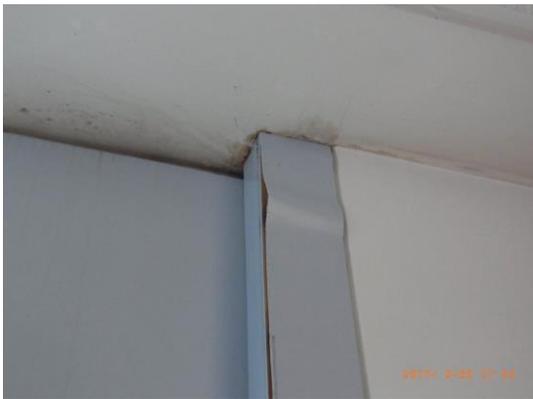
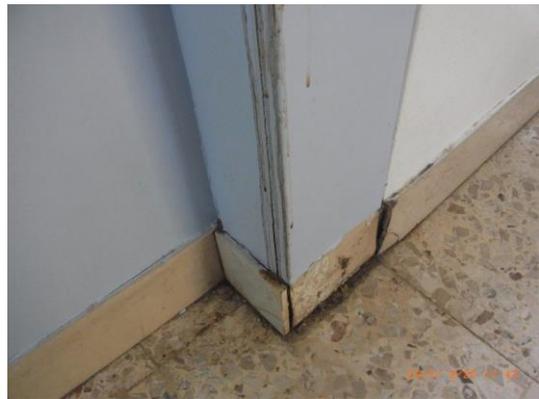
*Au niveau des embrasures de fenêtres dans couloir au rez*

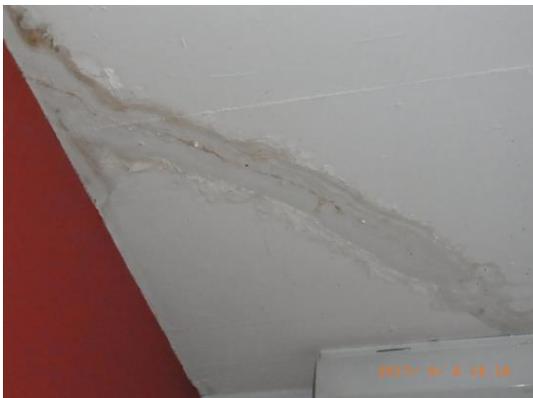
*Plafond de la cage d'escalier*

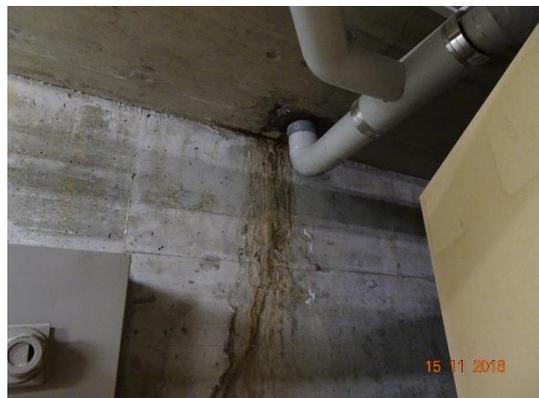
*Plafond au niveau de l'abri*

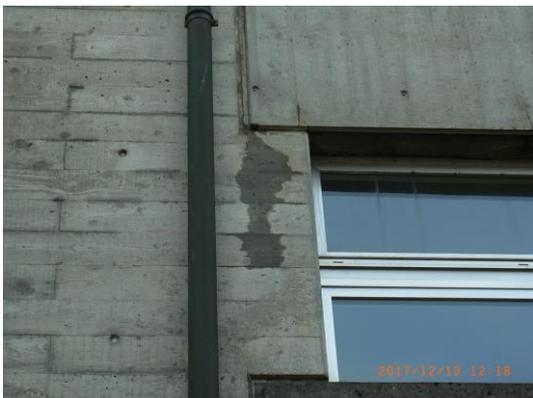
*Diverses sorties d'eau en façade*
