## **RAPPORT D'ESSAIS**

**Stade des Buchilles**  
**BOUDRY (CH)**

### **Diagnostic technique d'un terrain de football en gazon synthétique**

RAPPORT N°R252182-A1

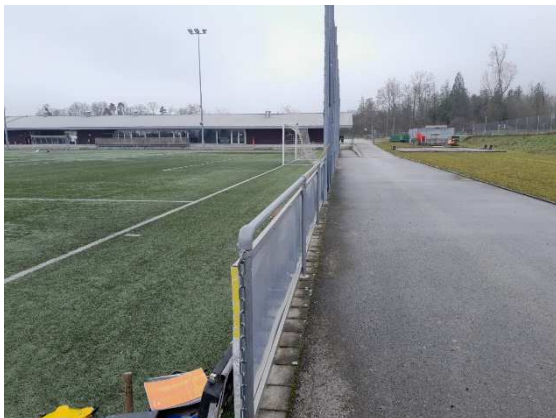
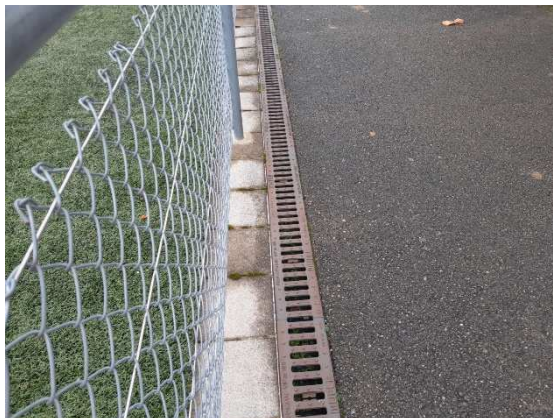
*Lice métallique fermée par un grillage – bordures en pavés de béton – caniveau sur les deux longueurs du terrain.*

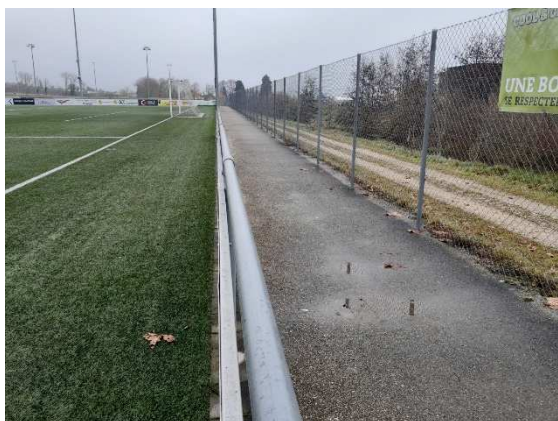
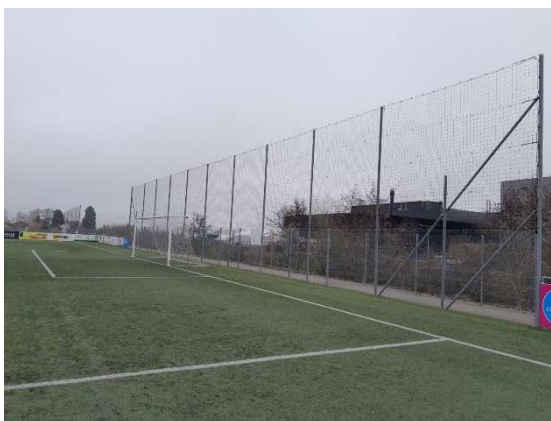
*Cheminement piéton périphérique en enrobé - Filet pare-ballon.*

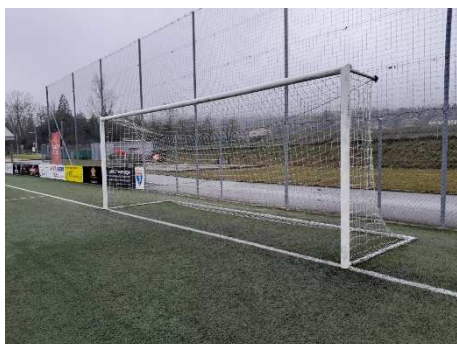
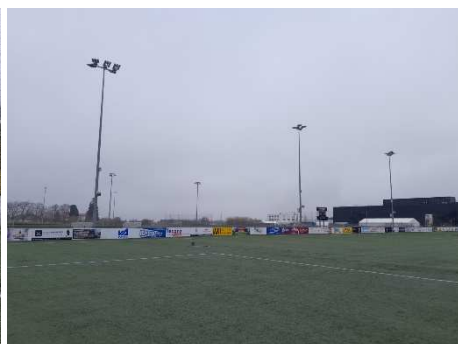
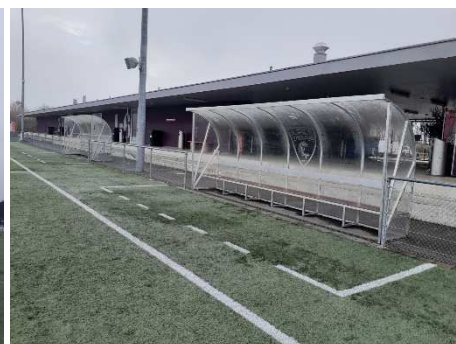
*But à 11 - Mâts d'éclairage – abris de touche.*

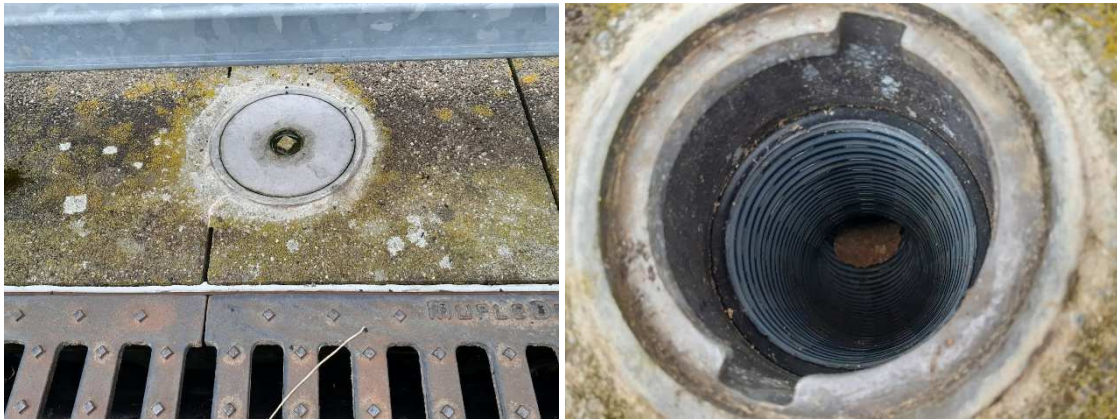
*Vues sur une pipe de curage.*

REMARQUE : Les drains de champ sont orientés dans le sens de l'écoulement de l'eau, ce qui en limite largement le fonctionnement. Les pentes et dimensions sont présentés sur le plan en annexe.

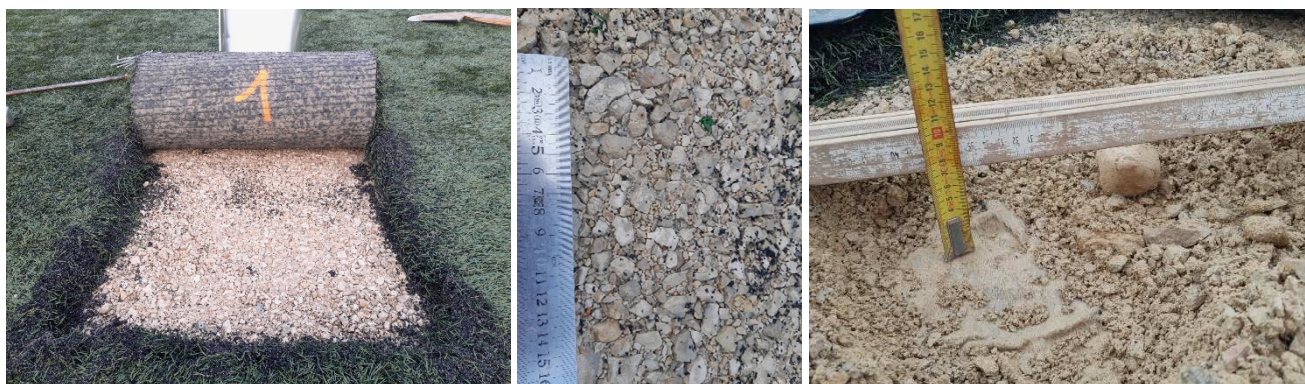
| SONDAGE | Epaisseur de la couche de fondation | Remarque | fond de forme |
|---|---|---|---|
| S1 | 7 à 9 cm | Surface fermée<br>Présence d'une tranchée drainante en bord de fouille | Tout-venant 0/80 mm, sableux, de couleur brune |

Sondage S1 : Découverte de la surface de la fondation – aspect de surface de la fondation – mesure de l'épaisseur de la fondation (= profondeur de la tranchée drainante).

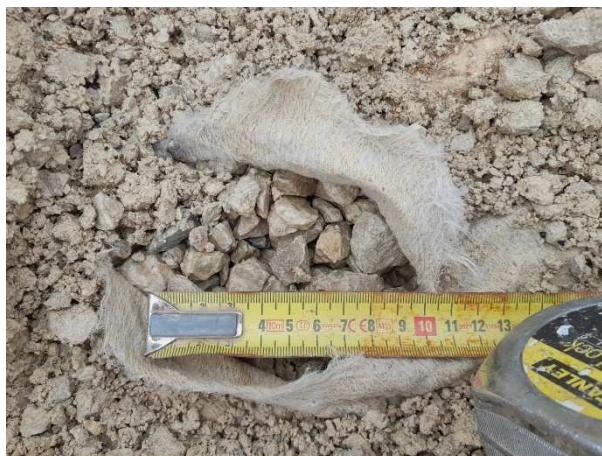
Sondage S1 : ouverture de la tranchée drainante (fermée en surface par un géotextile, remplie avec un matériau concassé calcaire de type 10/14 à 10/16 mm).

Vu sur notre sondage S1, les massifs drainants des tranchées sont isolés du fond de forme par un géotextile épais. Celui-ci vient recouvrir et fermer la tranchée drainante. Ceci n'est pas souhaitable puisque le risque de colmatage du géotextile par les fines de la couche de fondation existe et que cela diminuerait encore la vitesse d'infiltration de l'eau et donc le fonctionnement du réseau de drainage.

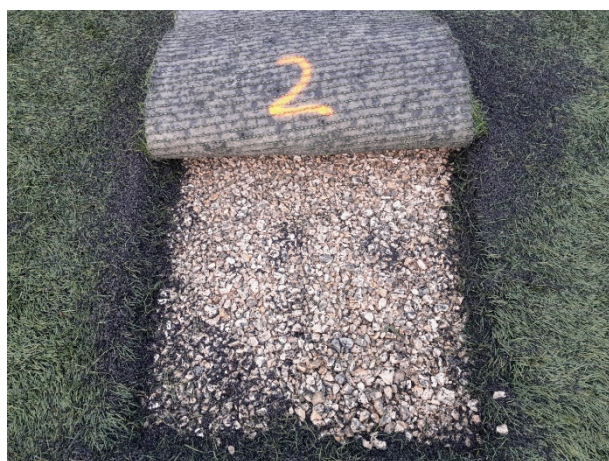
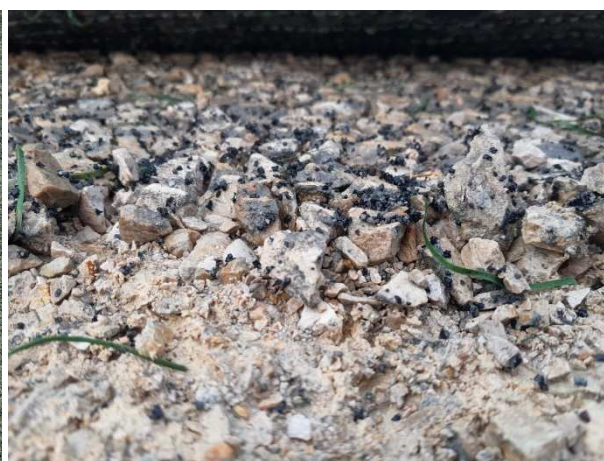
| SONDAGE | Epaisseur de la couche de fondation | Remarque | fond de forme |
|---|---|---|---|
| S2 | 7,5 à 8,5 cm | Surface ouverte - migration des éléments fins sur environ 1,5 cm | |

Sondage S2 : surface de la fondation ouverte : apparition des fines à environ 1,5 cm de la surface.

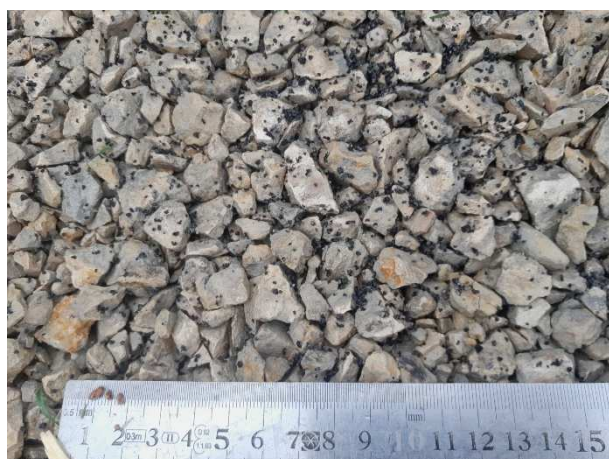
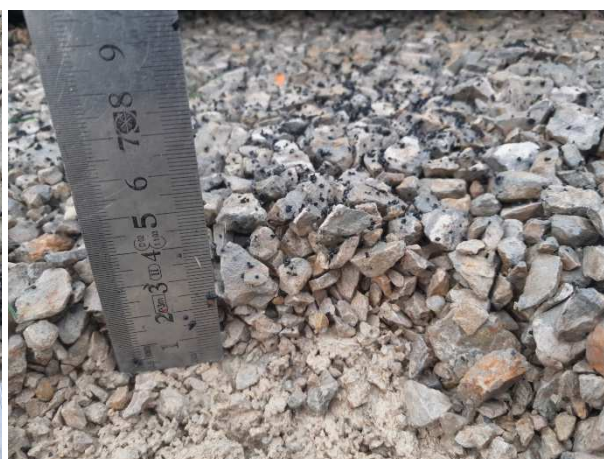
| SONDAGE | Epaisseur de la couche de fondation | Remarque | fond de forme |
|---|---|---|---|
| S3 | 7 cm | Surface ouverte - migration des éléments fins sur environ 3,5 cm | |

Sondage S3 : Vue sur la surface de la fondation – apparition des fines à environ 3,5 cm.

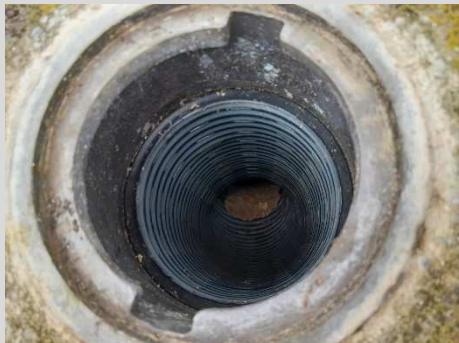
| Points | Type de drain | Observations |
|---|---|---|
| Drain 1 | Drain annelé Ø100 mm<br> | Nombreuses retenues d'eau le long du linéaire inspecté (de 2,5 à 14, de 18 à 20m, de 28 à 30m, de 32 à 35m, de 38 à 39m, de 41 à 44m, de 46 à 52m).<br><br>Fin de la vidéo-inspection à 51,6 m. |

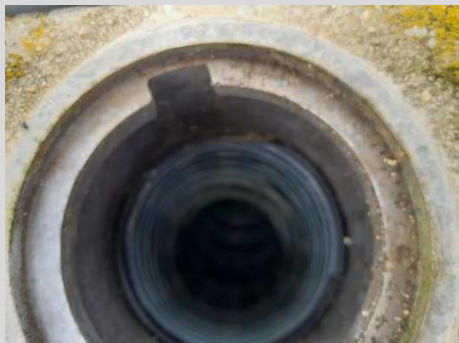
| Points | Type de drain | Observations |
|---|---|---|
| Drain 4 | Drain annelé Ø100 mm<br> | Nombreuses retenues d'eau le long du linéaire inspecté (faible de 1 à 2 m puis de 5 à 6m, conséquentes de 11 à 22m, de 24 à 26m, de 31 à 32m, de 34 à 39m, de 41 à 46m et de 49 à 51m).<br><br>Fin de la vidéo-inspection à 52 m. |

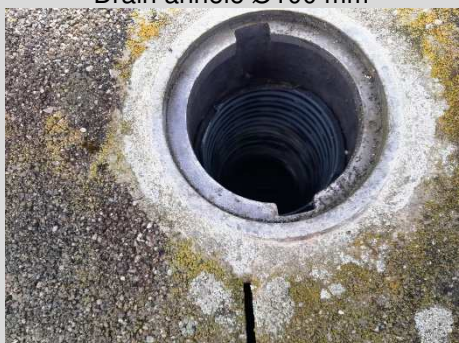
| Points | Type de drain | Observations |
|---|---|---|
| Drain 8 | Drain annelé Ø100 mm<br> | Retenues d'eau (de 12 à 13m, de 20 à 22m et de 49 à 51m).<br>Nombreux changements de direction du drain.<br>Traces de montées en charge.<br>Fin de la vidéo-inspection à 52,5 m. |

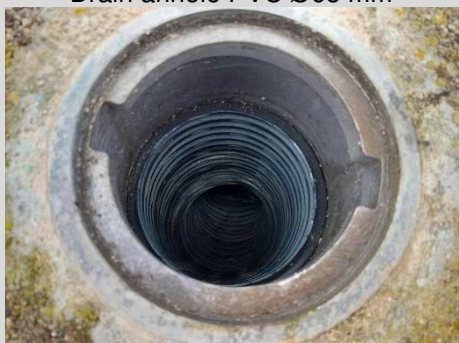
| Points | Type de drain | Observations |
|---|---|---|
| Drain 11 | Drain annelé PVC Ø65 mm<br> | Nombreuses retenues d'eau le long du linéaire inspecté (de 5 à 6m, de 8 à 19m, de 22 à 27m, de 31 à 33m, de 39 à 41m, de 44 à 45 m et de 51 à 53 m).<br>Dépôt des fines vers 10m.<br>Traces de montées en charge vers 21 m.<br><br>Fin de la vidéo-inspection à 53,1 m. |

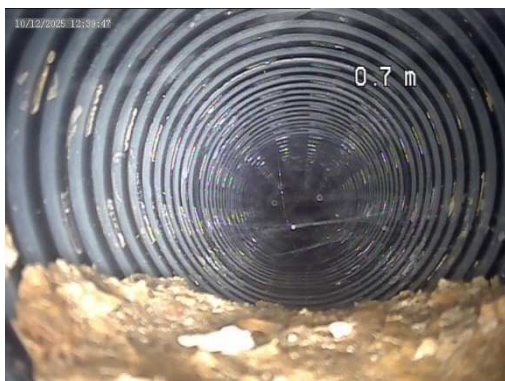
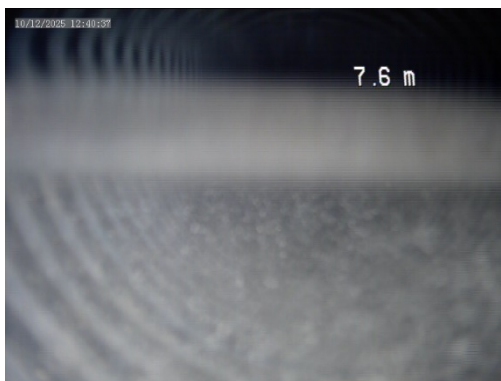
*Drain n°1 : dépôt de fines à l'entrée du drain – exemple de retenue d'eau (contre-pente) à 7,6 m.*

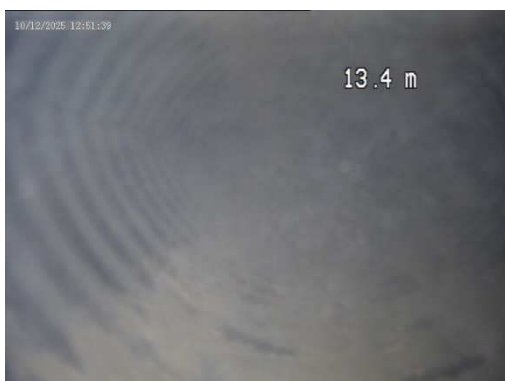
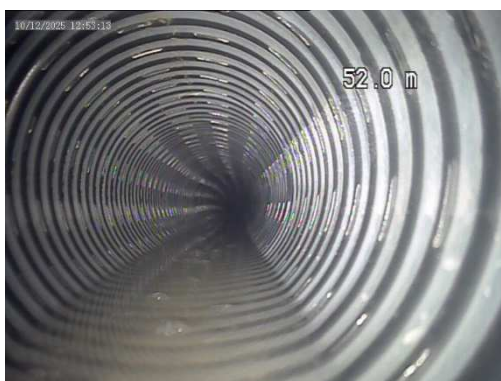
*Drain 4 – retenue d'eau importante entre 11 et 22m – drain généralement propre.*

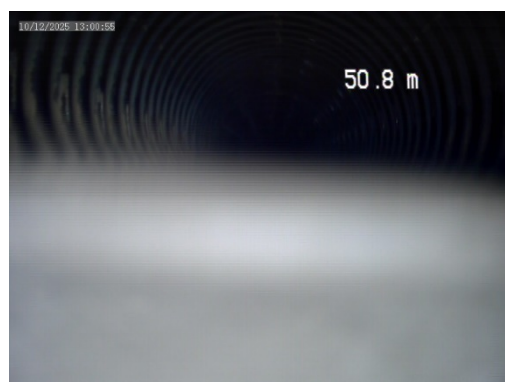
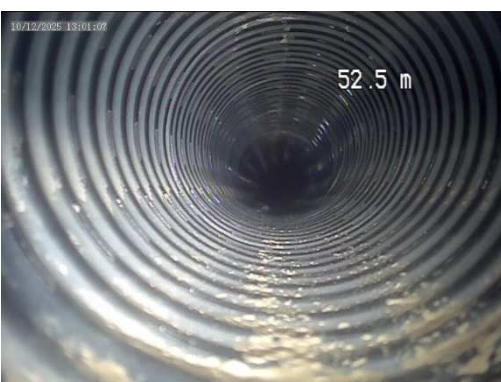
*Drain 8 – Quelques retenues d'eau et dépôt de fines.*

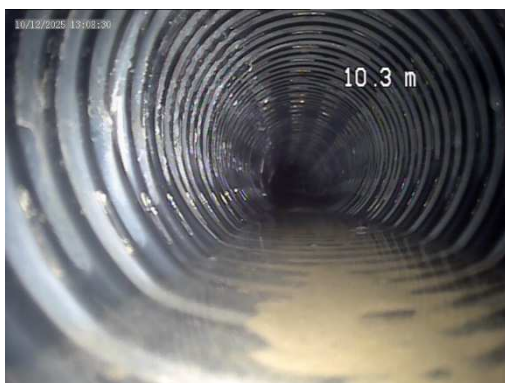
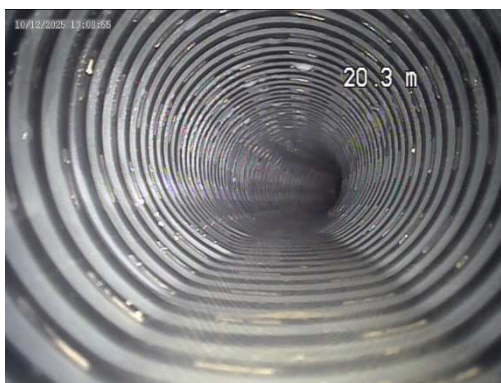
*Drain 11 : Dépôt de fines – légère retenue d'eau et changement de direction du drain.*

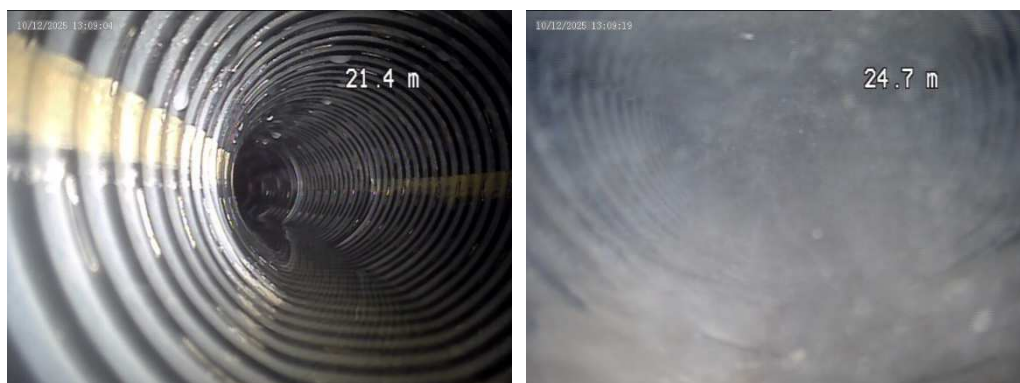
Drain 11 : Trace de montée en charge – retenue d'eau importante.

La vidéo-inspection de drains montrent de nombreuses retenues d'eau générées par des contre-pentes.

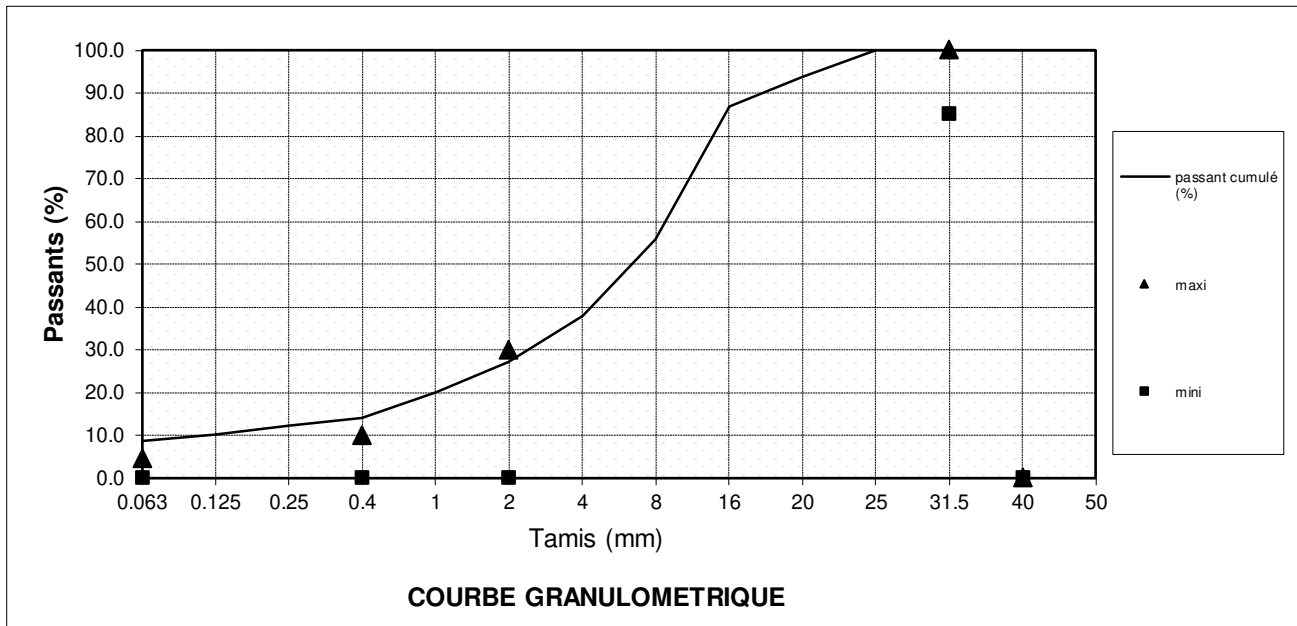
**S1 + S2**

Avec 9,0 % de fines et un équivalent de sable SE de 29, ce matériau n'est pas conforme aux exigences de la norme NF P90-112.

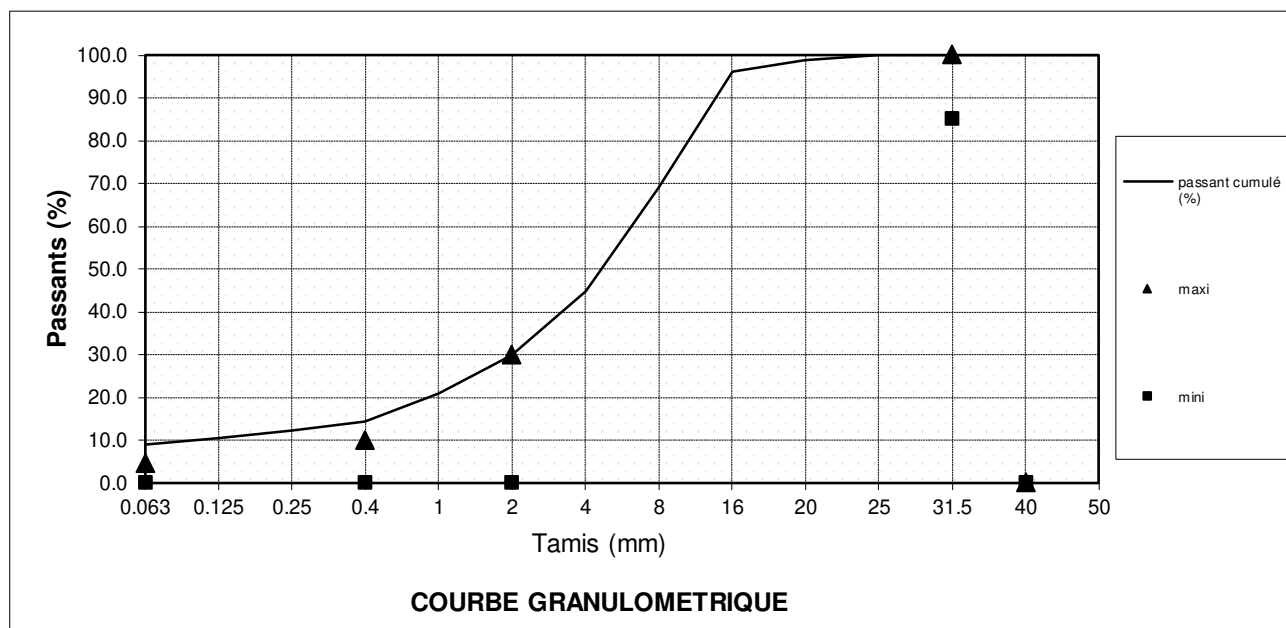
## S4 + S5 + S6

EQUIVALENT DE SABLE SE : **28.9**Exigences NF P90-112 :
