**du Conseil communal au Conseil général de la Ville et Commune de
Boudry relatif à une demande de crédit d'investissement de
CHF 92'000.00 pour l'étude de l'avant-projet et du dossier de
subventionnement pour des mesures d'assainissement et de
protection du versant Marfaux**

Rapport n° : CG-7501.100-1

RÉPUBLIQUE ET CANTON DE NEUCHÂTEL
VERSANT MARFAUX À BOUDRY - ANALYSE
DES RISQUES LIÉS AUX DANGERS NATURELS

Lausanne, le 27. Mai 2021
VD06276.600

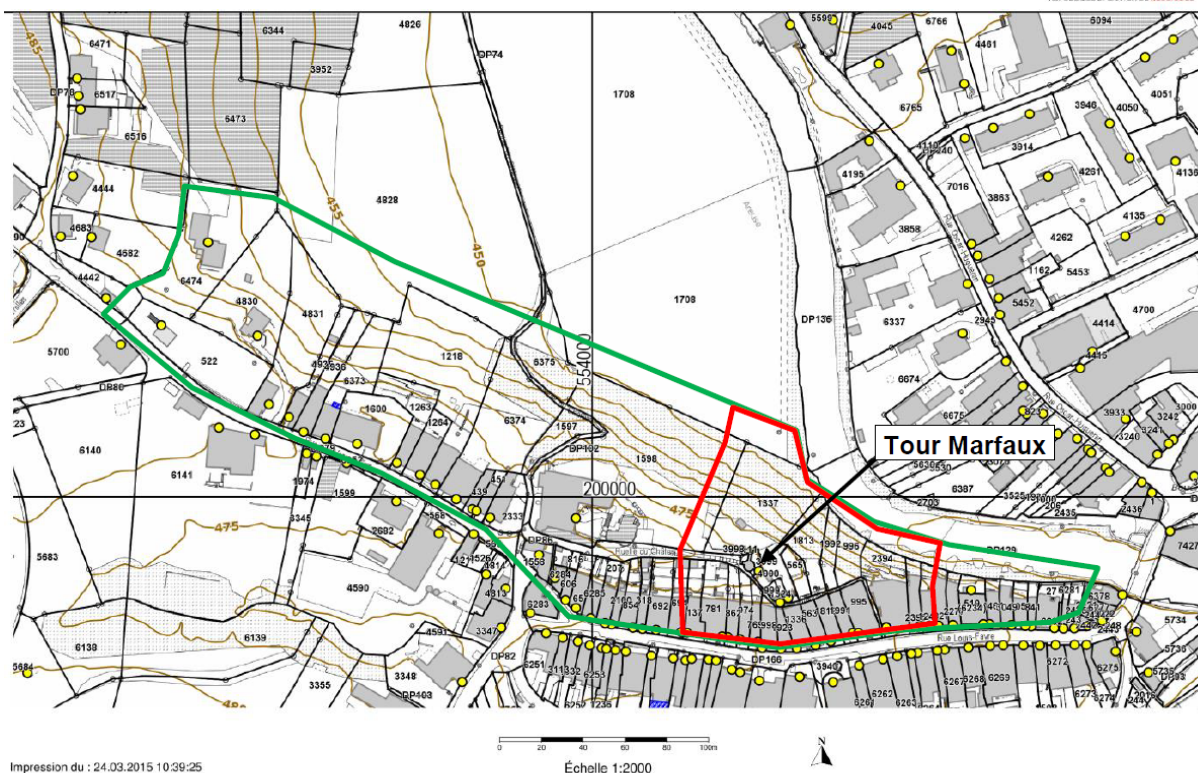
Le secteur en rouge sur le plan ci-après est particulièrement vulnérable.

Figure 1 : plan de situation de la zone de l'étude CSD (en vert) et zone la plus sensible (en rouge) (Source : rapport CSD, 2021)

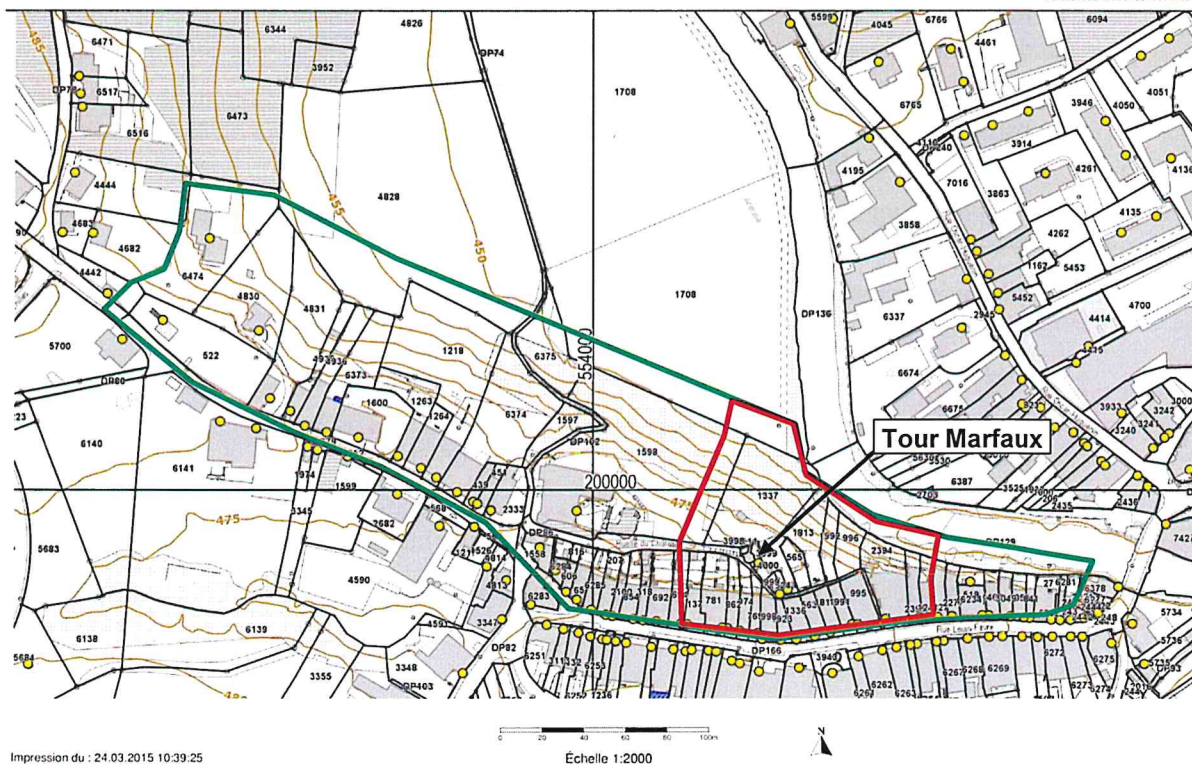
L'analyse des risques porte sur l'entier du secteur couvert par la carte détaillée des dangers que nous avons réalisée en 2016 (Figure 1, emprise verte). Sur la base des conclusions de notre rapport technique de 2016, une attention particulière a été portée à la zone jugée la plus sensible, entre la Tour Marfaux et la parcelle n° 2277 (Figure 1, emprise rouge).

Figure 1 : Plan de situation qui montre la zone d'étude proposée pour l'analyse des risques (même emprise que la carte détaillée des dangers naturels réalisée en 2016, en vert) et la zone la plus sensible (en rouge). Source : © SITN.

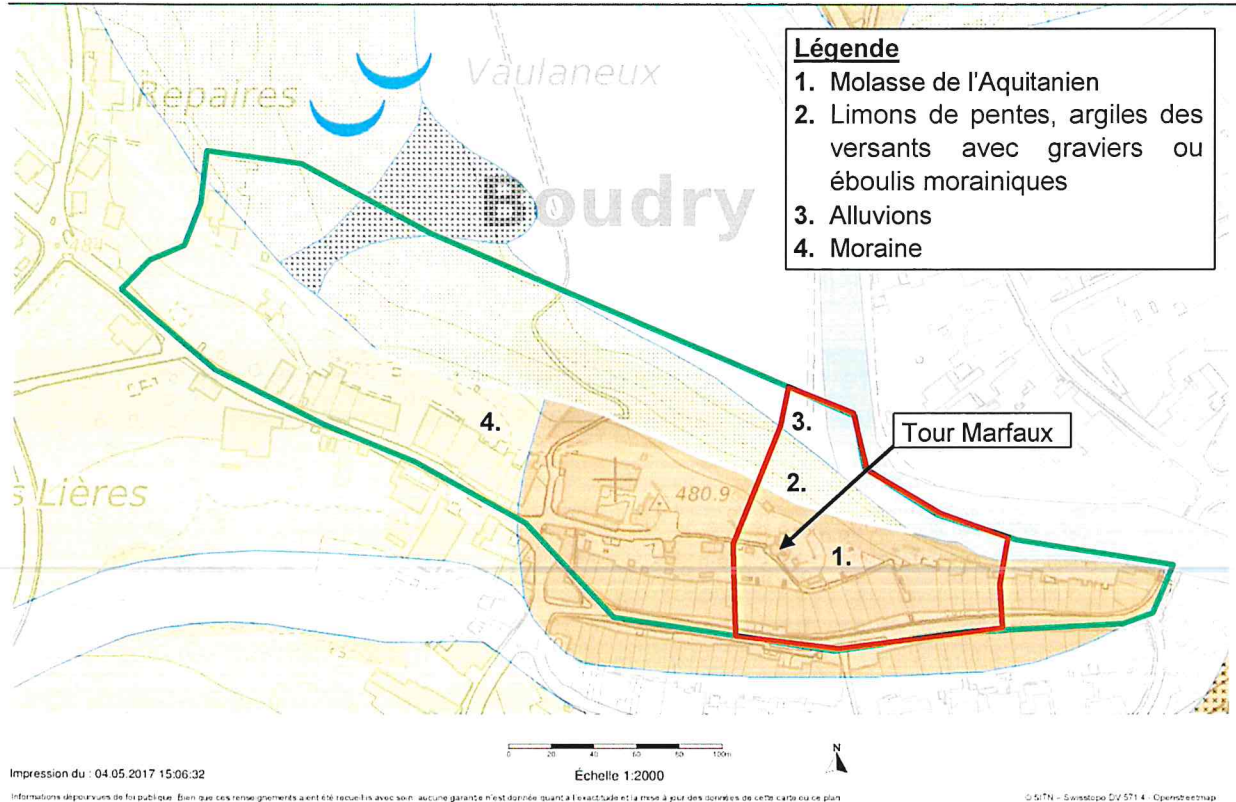
Le versant est constitué majoritairement de grès-marneux en alternance avec des marnes appartenant à la Molasse Aquitannique (Figure 2). Des bancs de grès et de calcaires lacustres sont également présents. Le pendage des couches est d'environ 0 à 20° en direction du sud-est. Un réseau de diaclases et de fractures subverticales, d'orientation N 120° et N 200°, découpe le rocher molassique.

Figure 2 : Carte géologique qui montre la zone d'étude proposée pour l'analyse des risques (même emprise que la carte détaillée des dangers naturels réalisée en 2016, en vert) et la zone la plus sensible (en rouge). Source : © SITN.

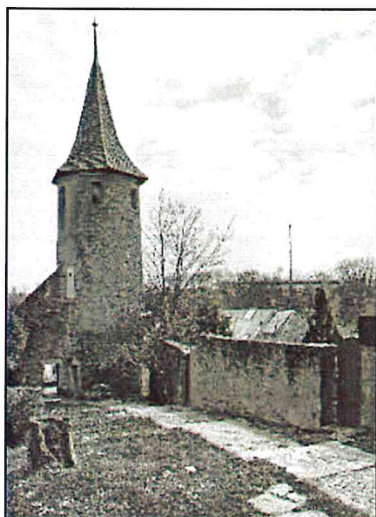
Figure 3 : Tour Marfaux (© OFC, Bern).

En cas d'évènement de GPP avec une activité rapide, la Tour Marfaux et une partie des bâtiments situés en tête du versant Marfaux, à la rue Louis-Favre, pourraient subir des dégâts importants, voir être détruits.

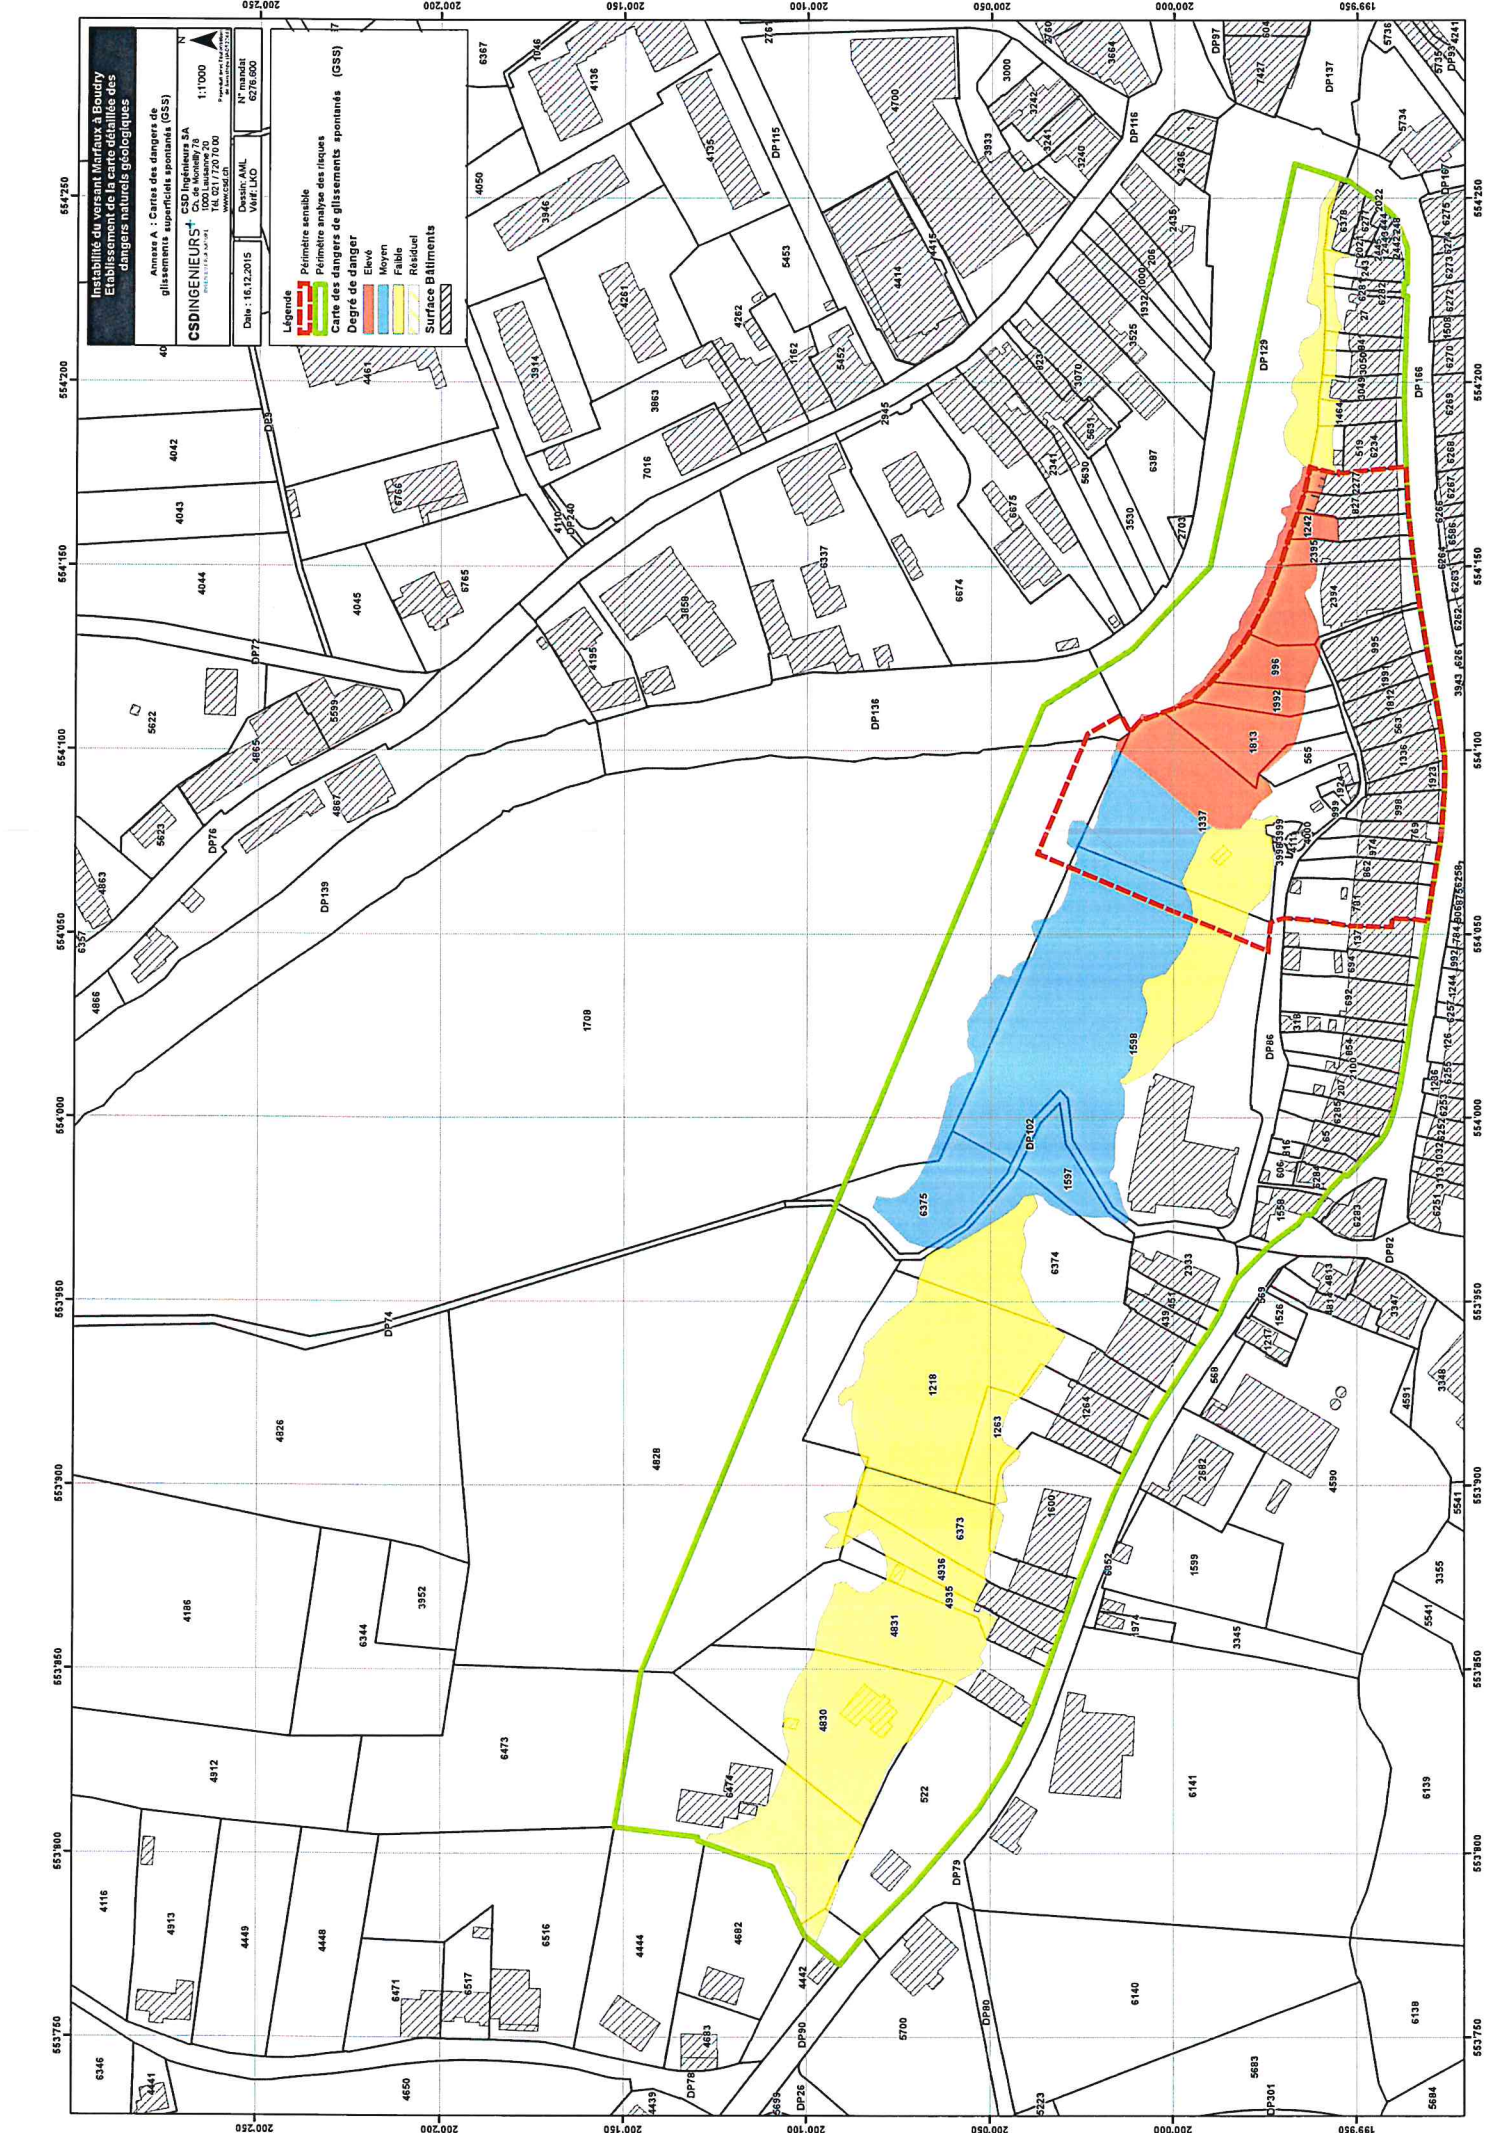
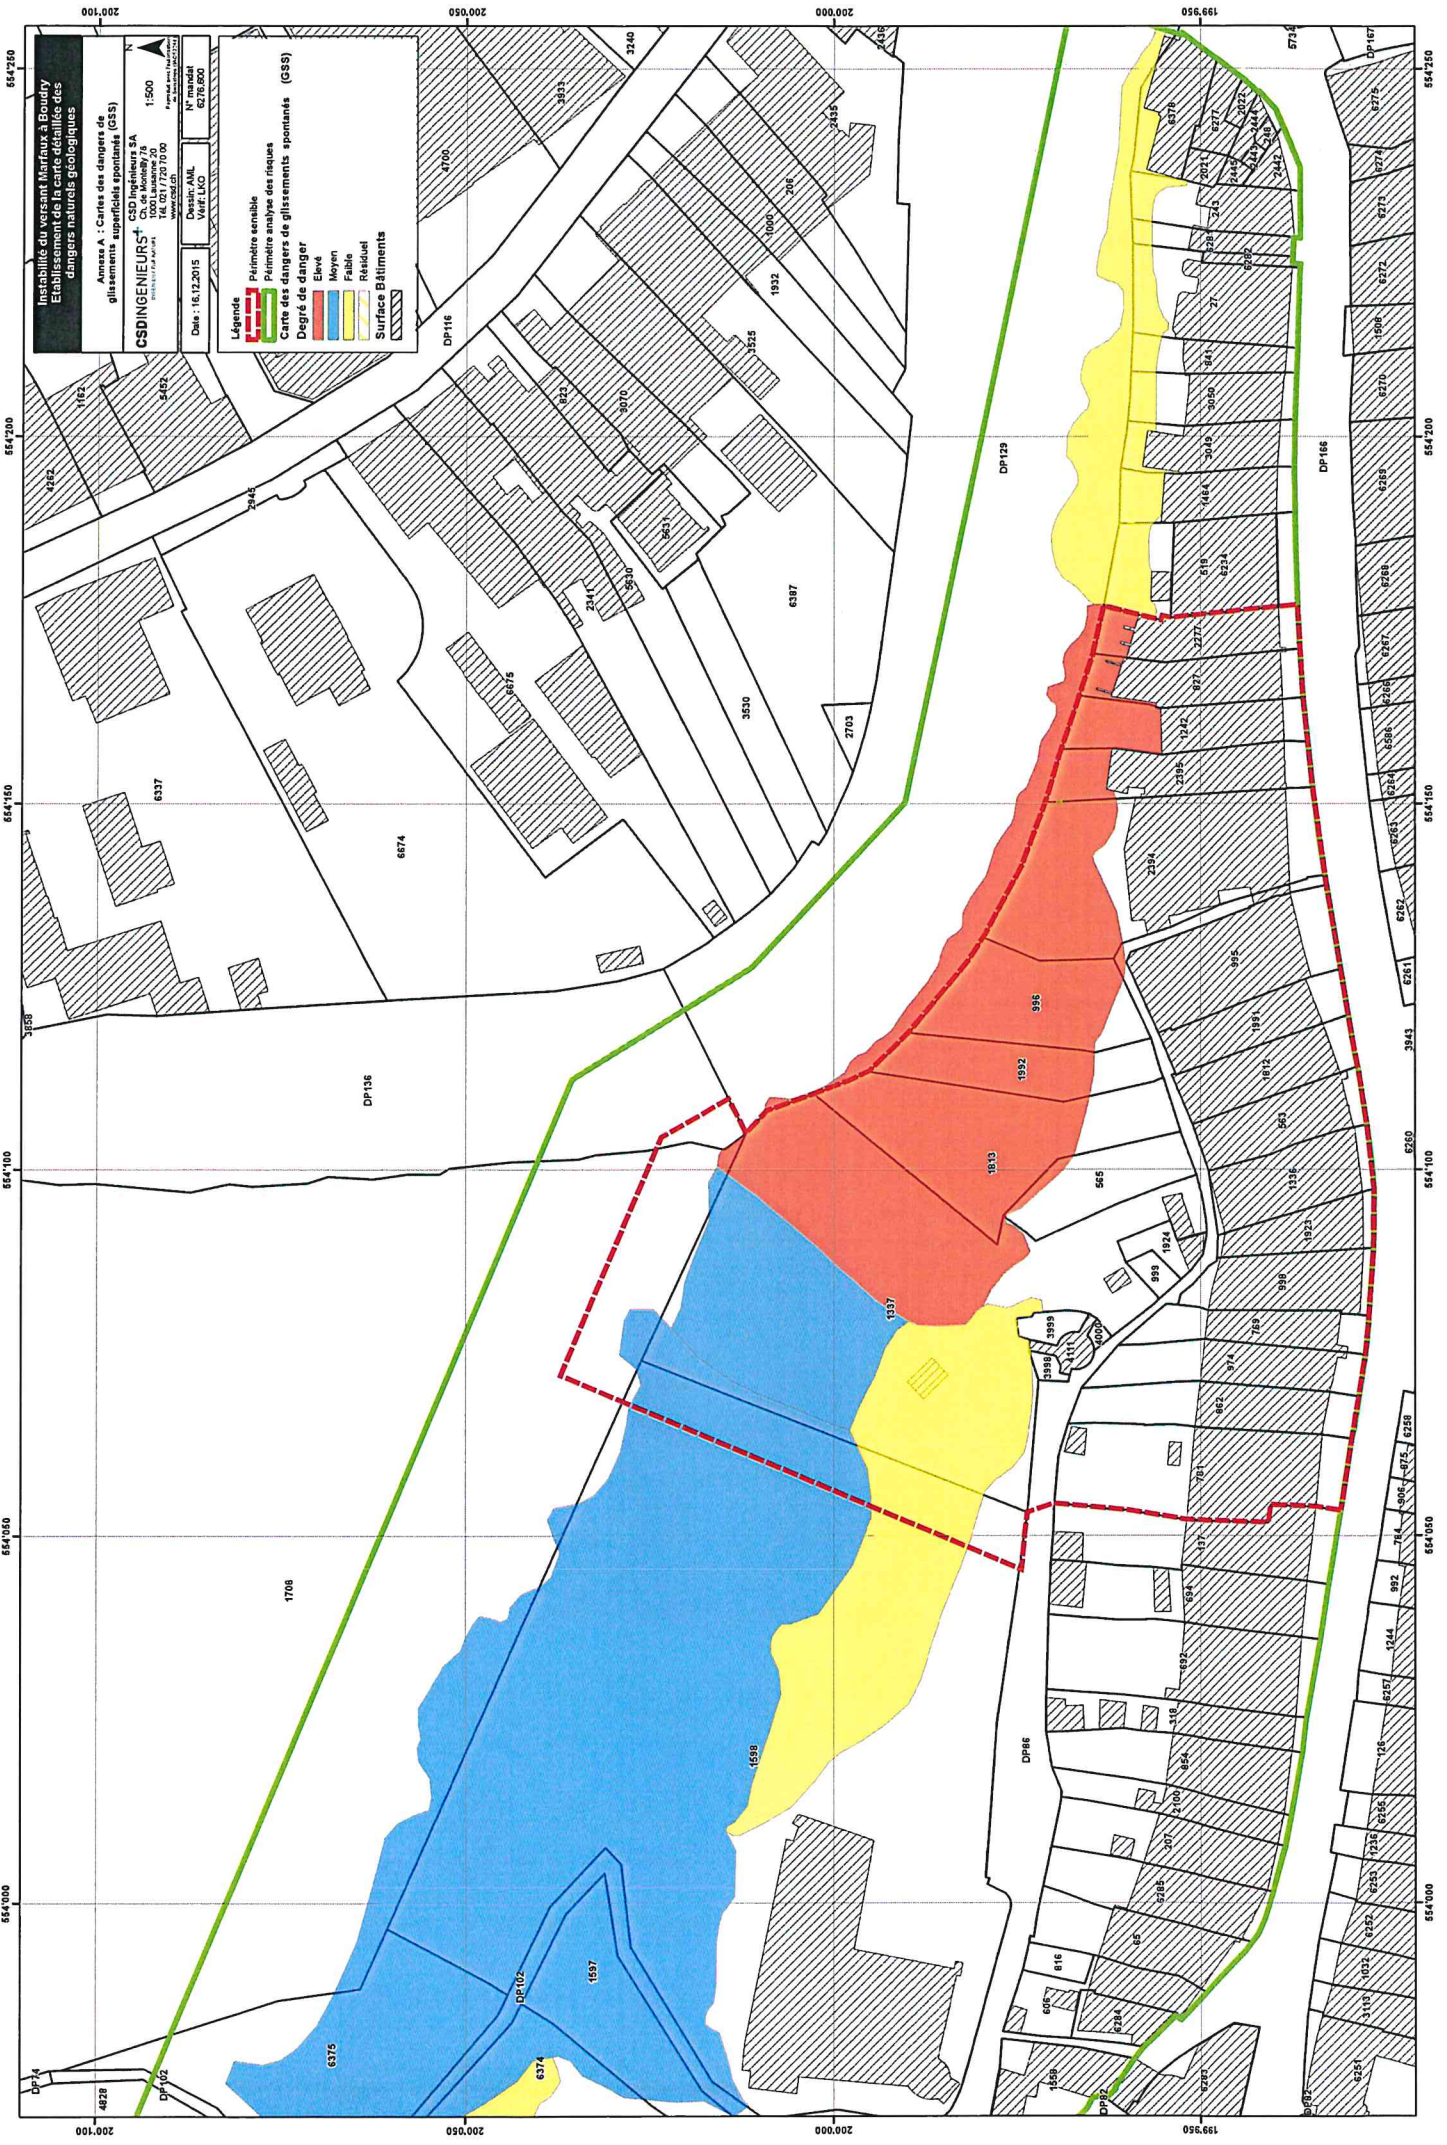
ANNEXE A CARTE SCÉNARIO GSS

- **GSS** : classe de danger élevé (rouge) : affecte le versant boisé ; l'épaisseur de la couche mobilisable a été estimée à 0.5-2.0 m ;
- **GPP** :
 - Classe de danger moyen (bleu) : affecte principalement le versant forestier, mais plusieurs fissures de traction ont été constatées ; le plan de glissement est localisé entre 2 et 10 m de profondeur et la vitesse est moyenne (2-10 cm/an) ;
 - Classe de danger faible (jaune) : affecte principalement le versant forestier ; le plan de glissement est localisé entre 2 et 10 m de profondeur et la vitesse est faible (< 2 cm/an) ;
 - Classe de danger résiduel (jaune hachuré).

D'une manière générale, l'ensemble du versant Marfaux est sujet au déclenchement de glissements superficiels spontanés. Plusieurs bordures de jardins et aménagements extérieurs, situés en tête de versant, s'affaissent en direction de l'Areuse. Ces déformations témoignent de l'instabilité des terrains superficiels.

La zone la plus pentue, située entre les parcelles n° 1337 (à la hauteur de la Tour Marfaux) et n° 2277, est la plus active. Plus à l'est (à partir de la parcelle n° 2277), les glissements superficiels se limitent aux instabilités des berges de la rivière. À l'ouest de la Tour Marfaux, la prédisposition au glissement superficiel diminue proportionnellement à la pente du versant.

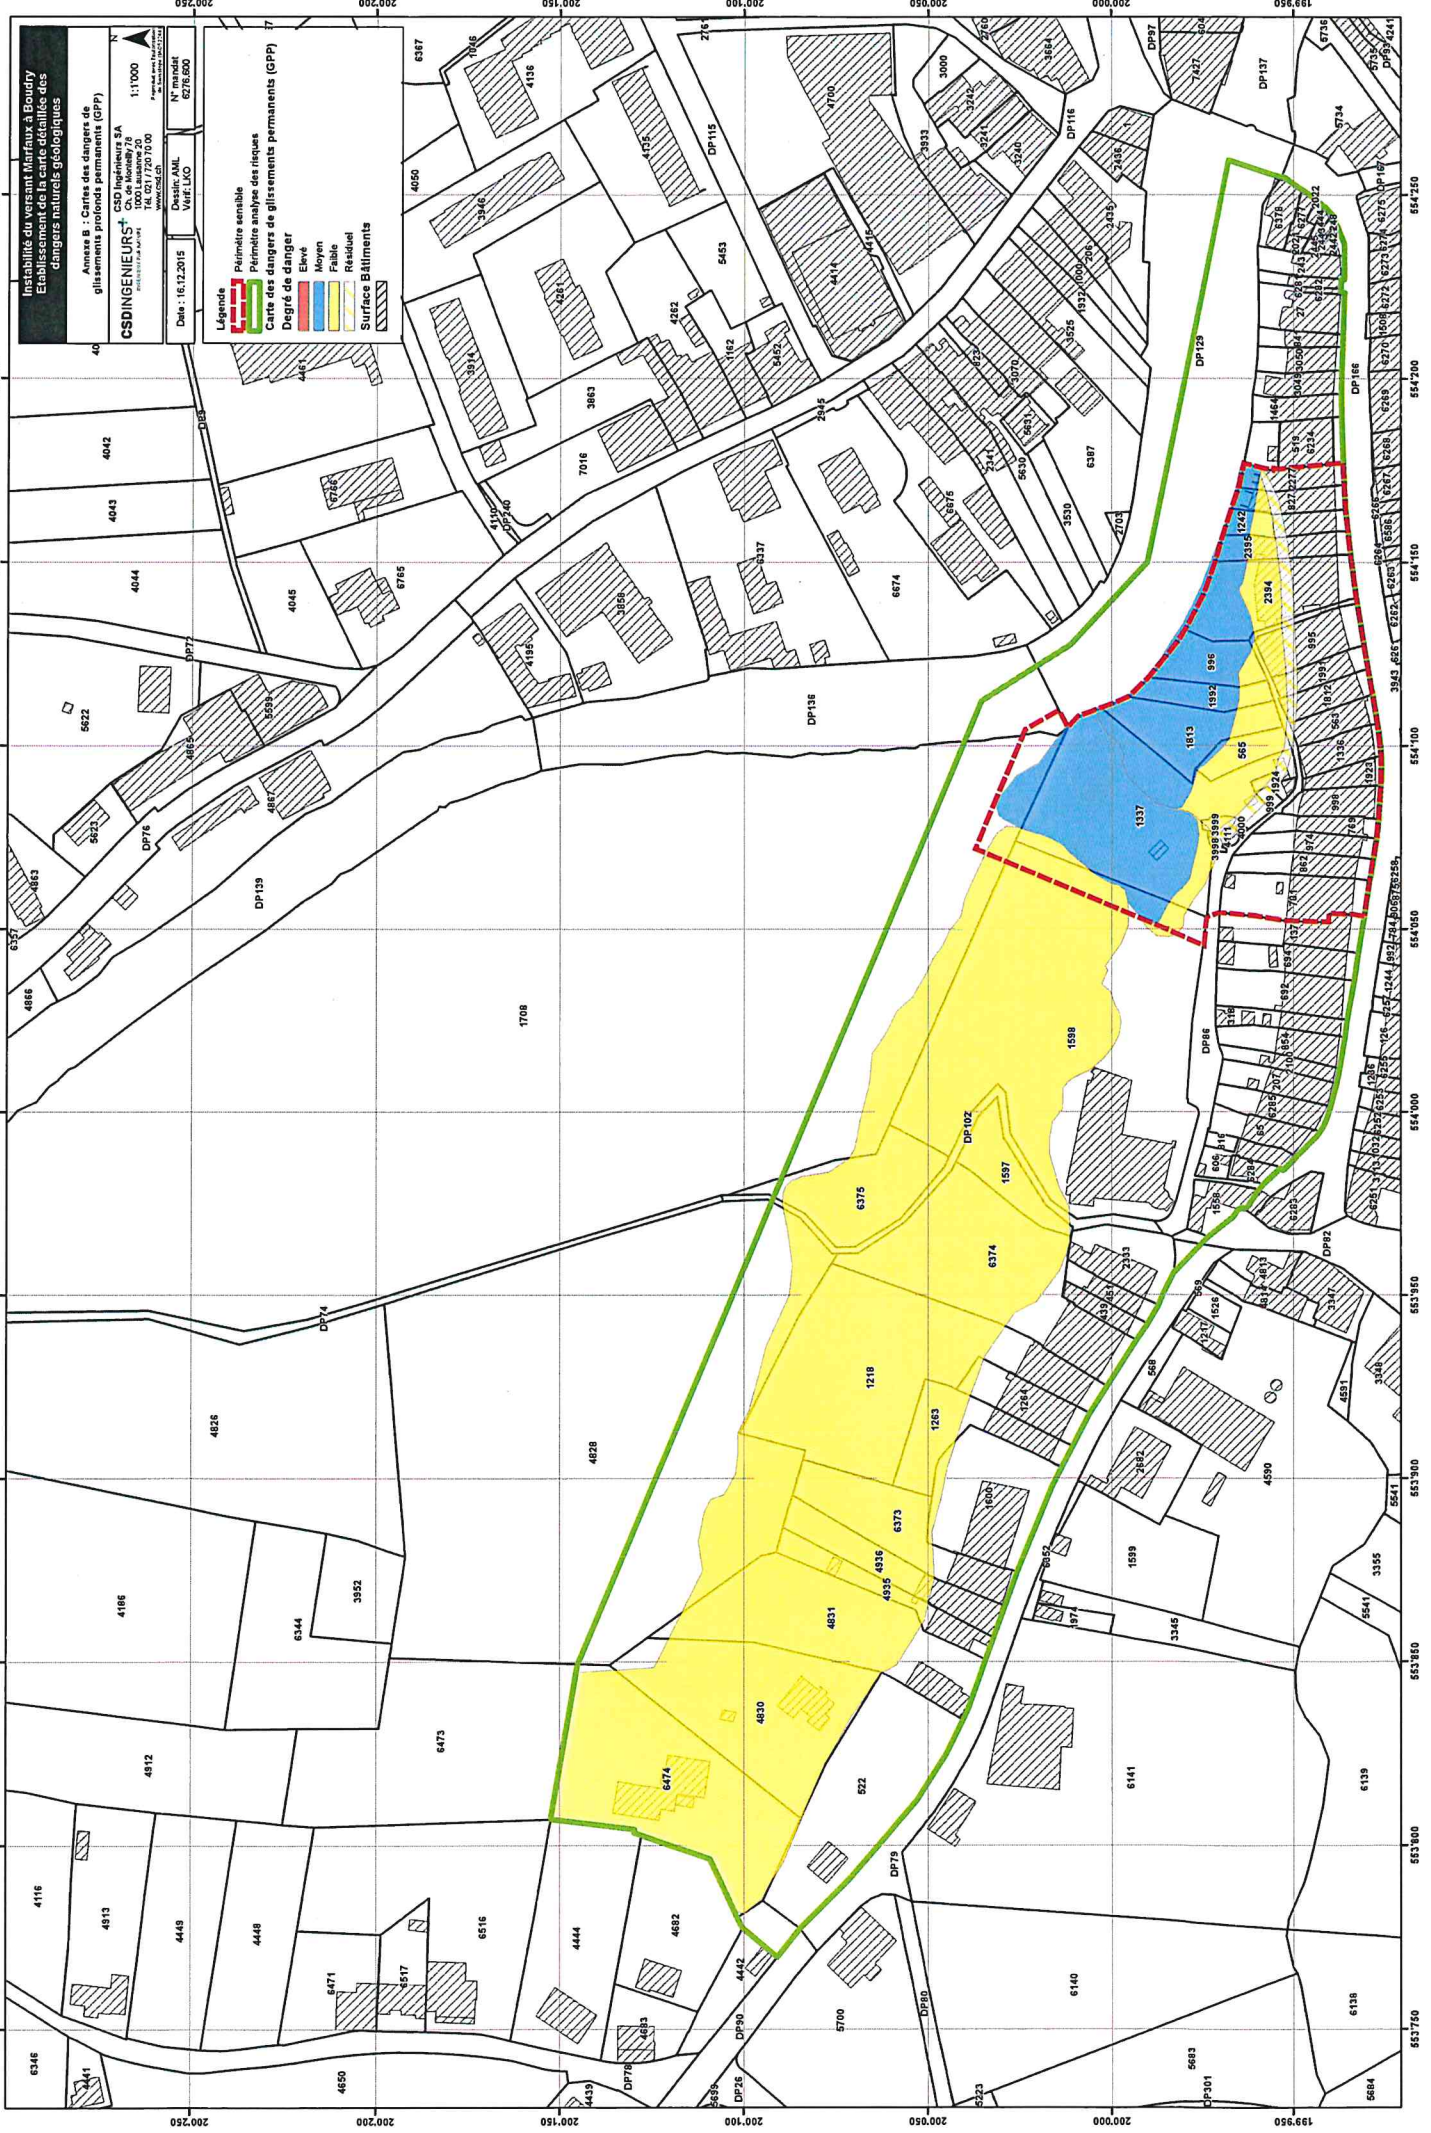
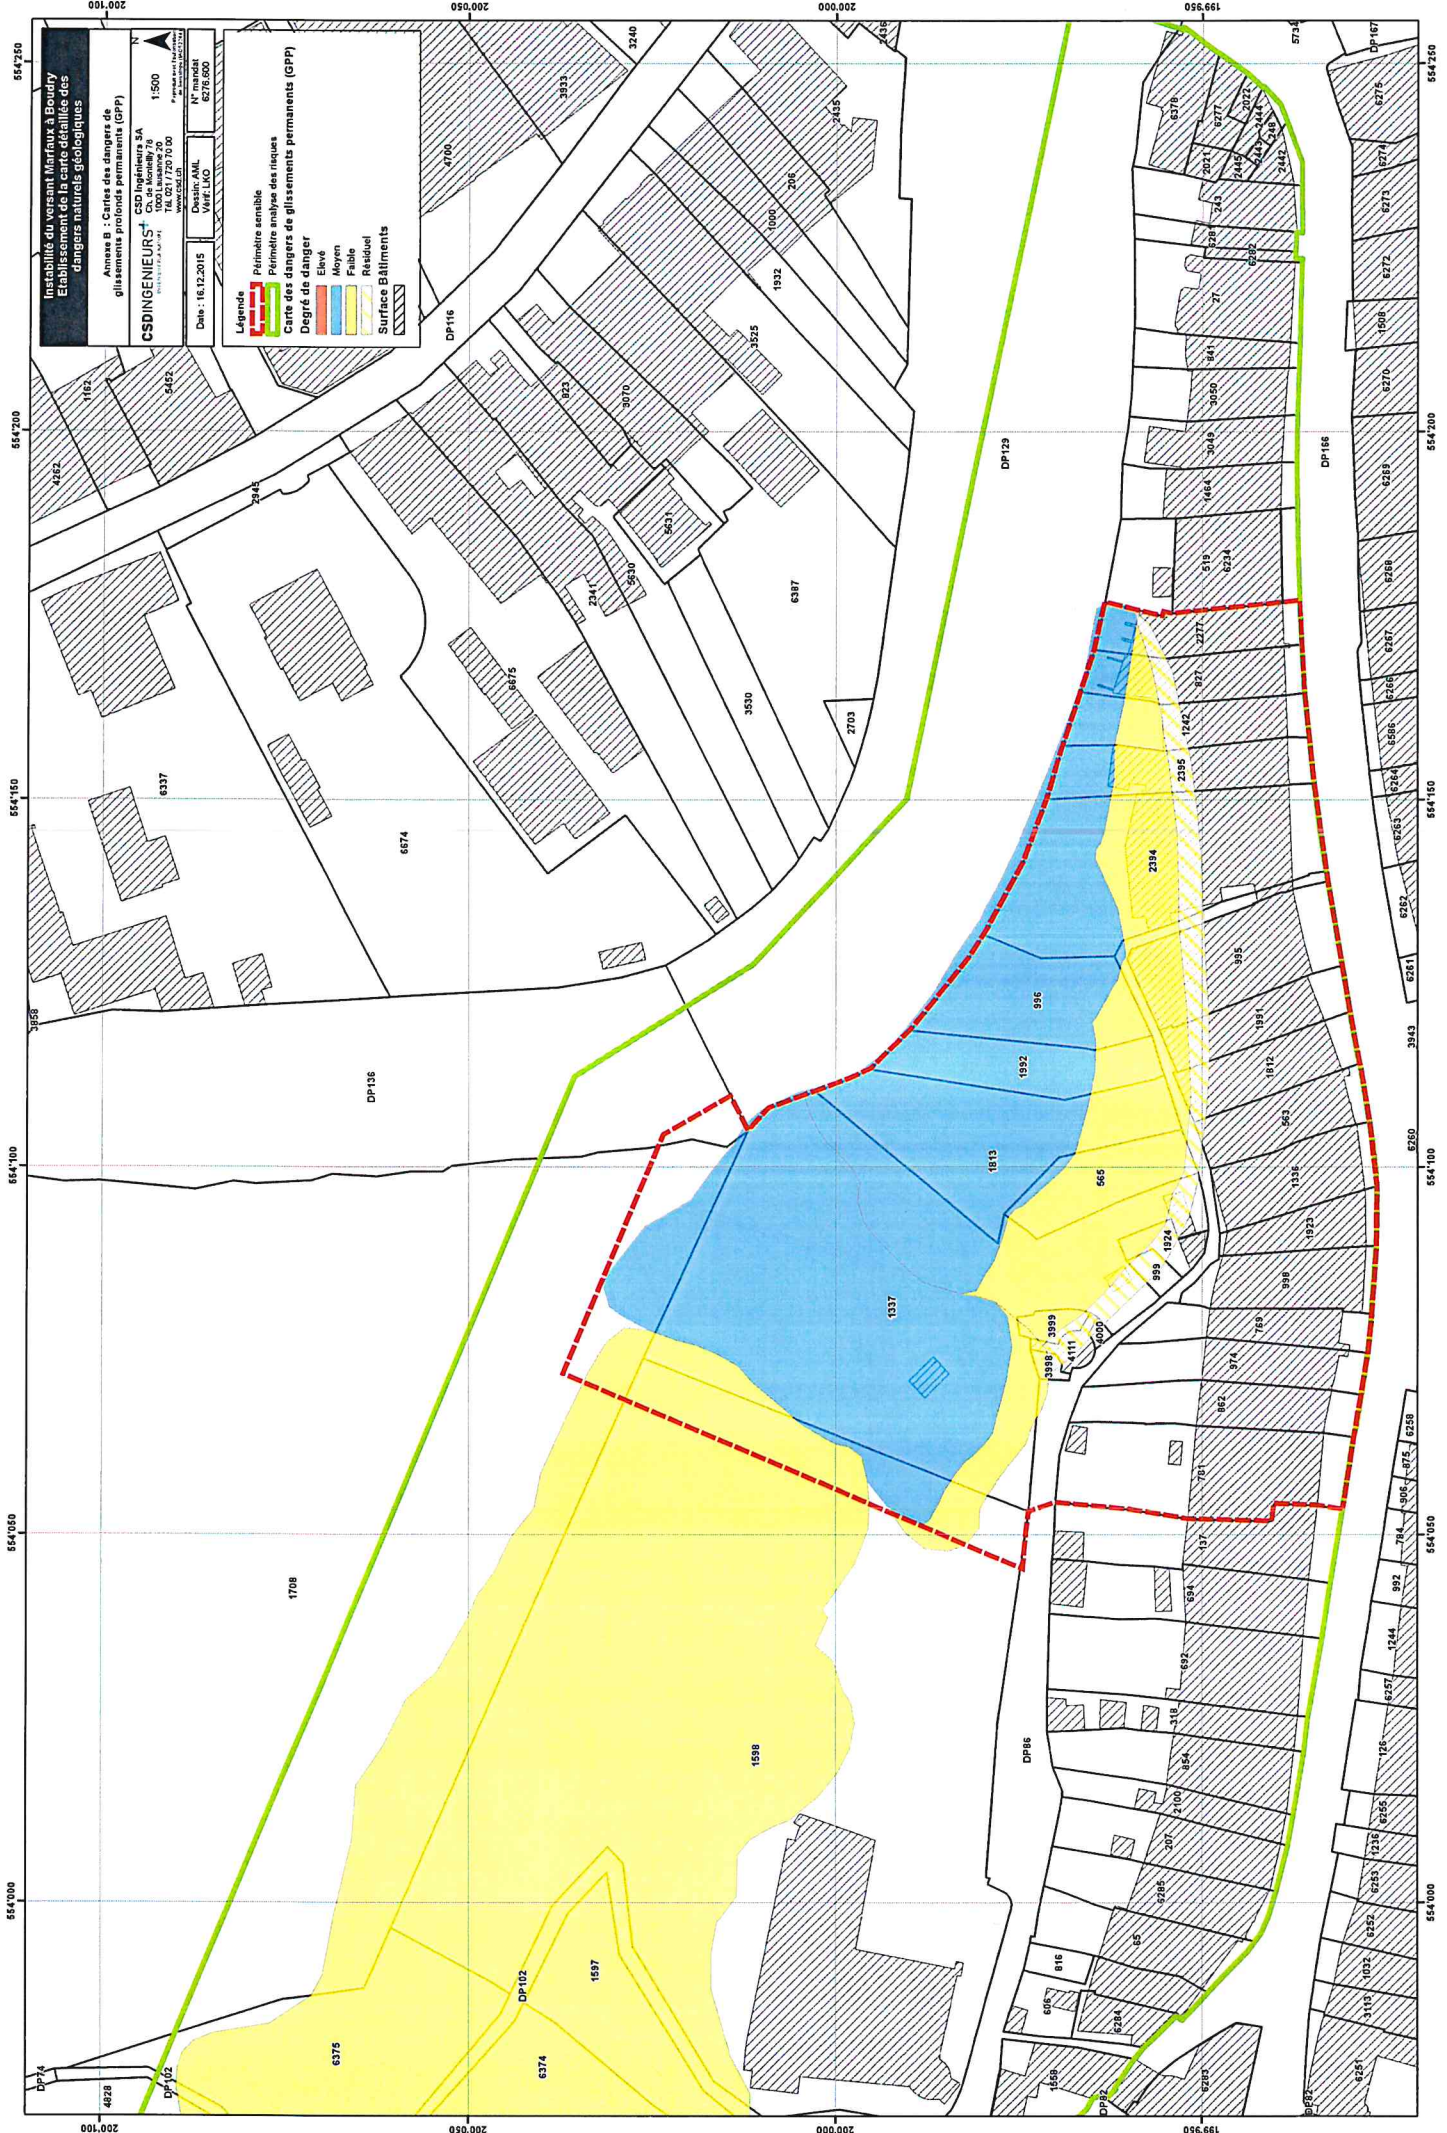
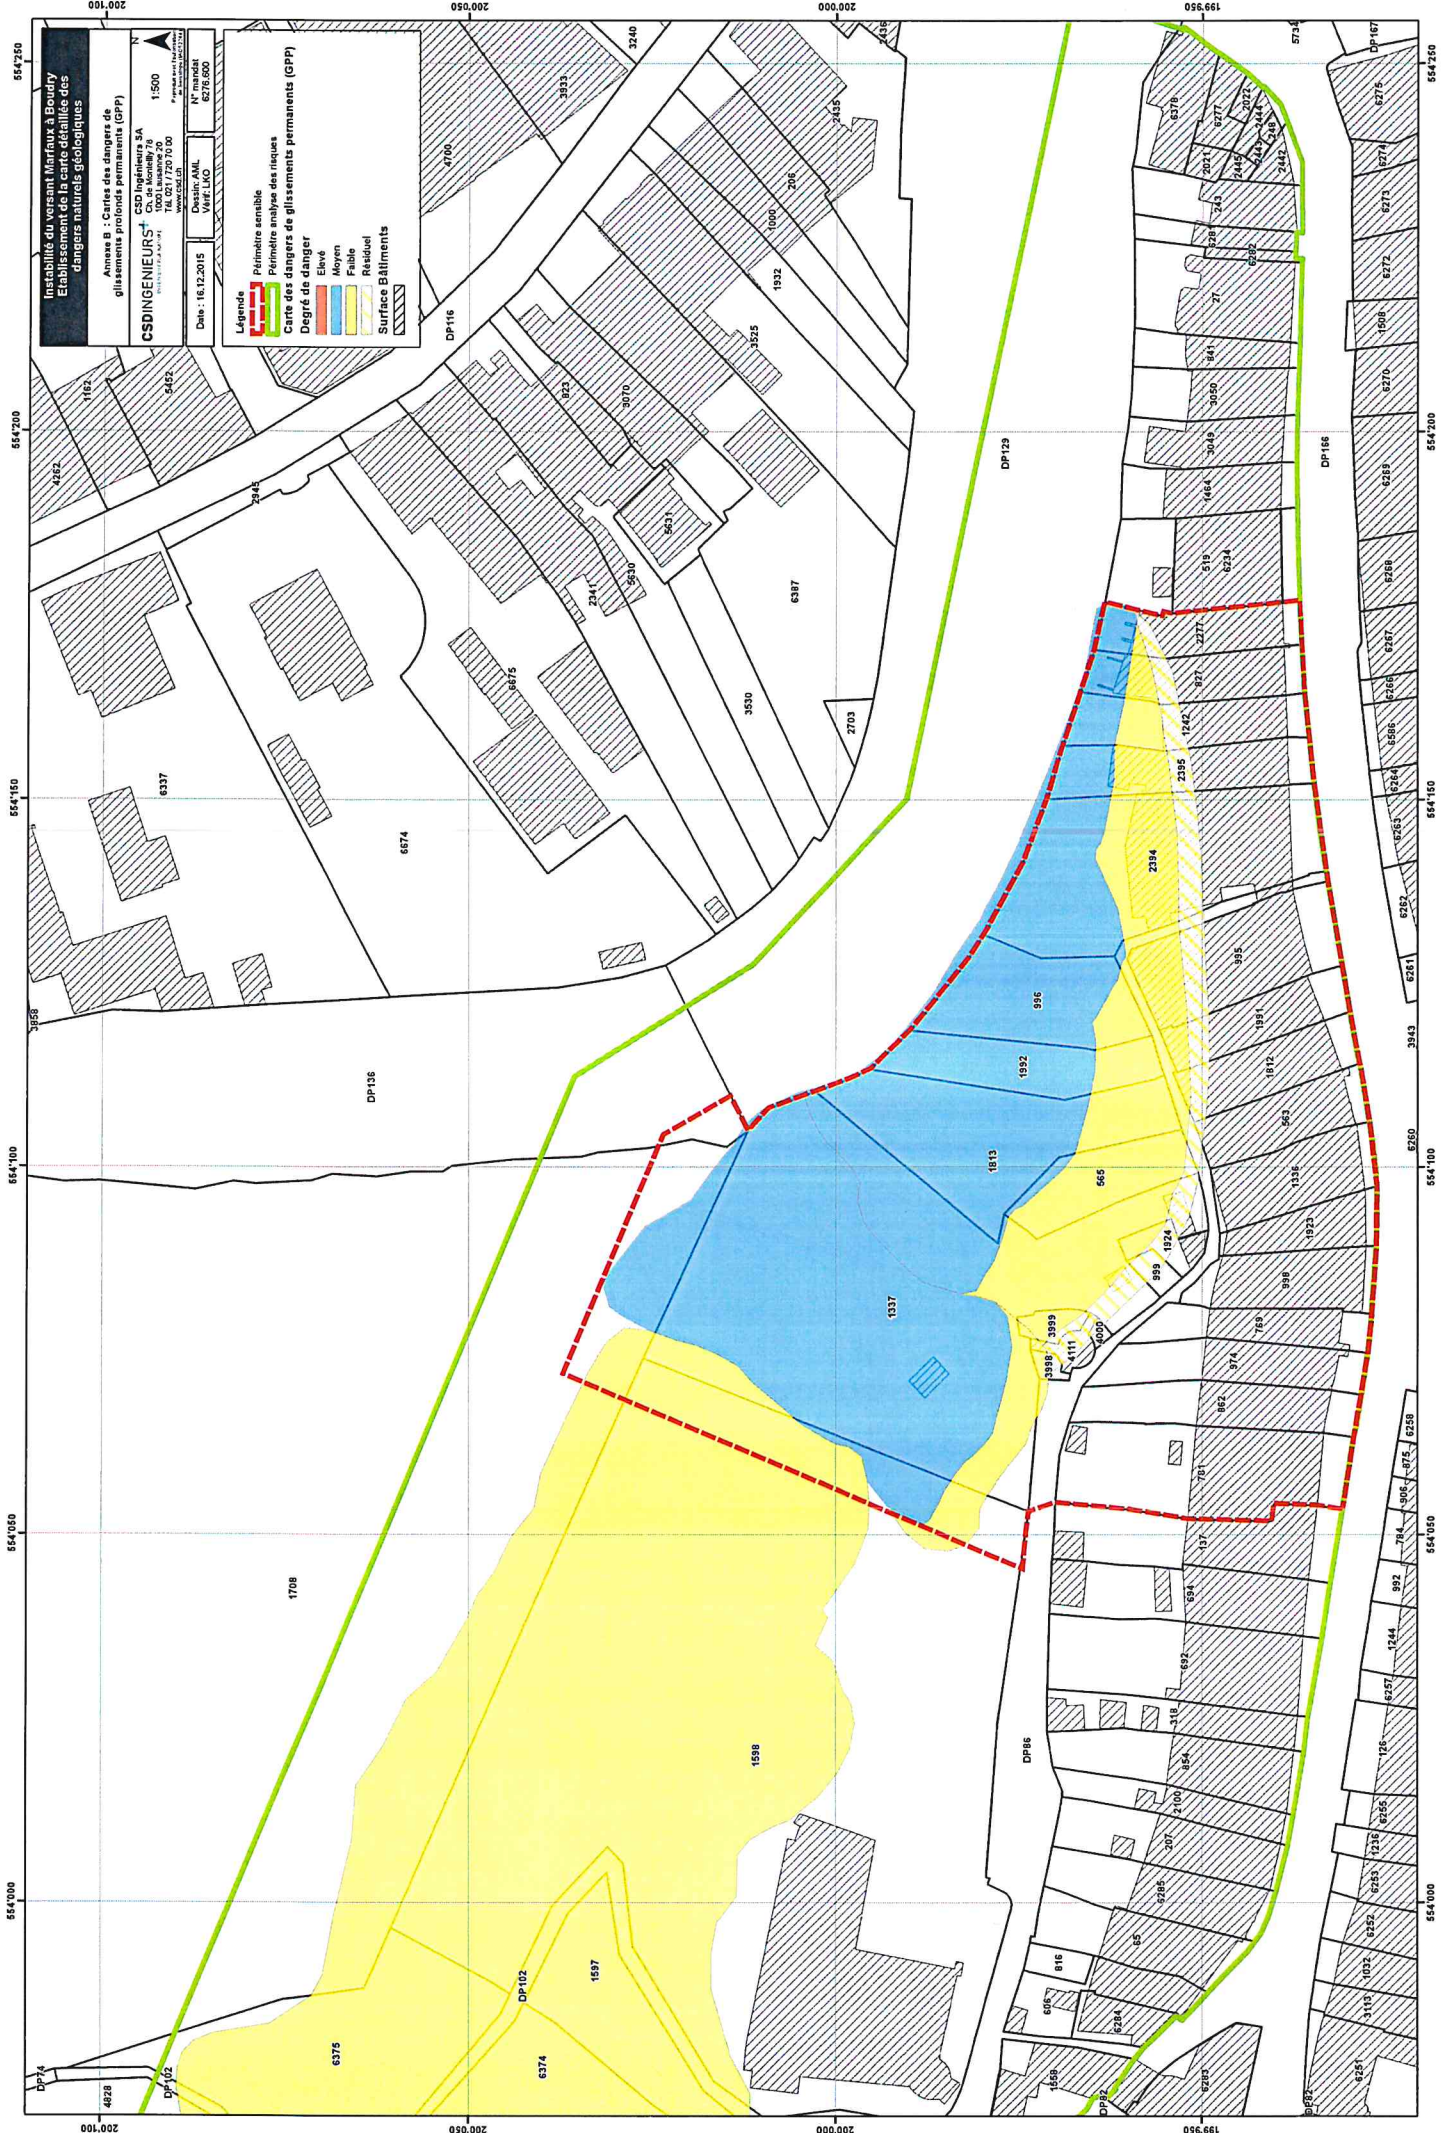
Annexe B - Carte des dangers de glissements permanents (GPP)
CSDINGENIEURS
 15 rue de la République
 1001 Lisieux 20
 0213 27 10 10
 www.csdie.com
 N° mandat : 6276.600
 Date : 16.12.2015
 Dessiné par : VLF : LJC

Le principal corps de glissement du versant se situe sous la Tour Marfaux. Plusieurs signes d'activité sont observables (p. ex. des fissures le long des contreforts).

Des indicateurs mettent en évidence une instabilité générale du reste du versant abrupt, situé à l'est de la Tour Marfaux jusqu'à la parcelle n° 2277 (arbres inclinés, déformations d'aménagements extérieurs, d'escaliers et de murs, etc.).
