### **du Conseil communal au Conseil général de la Ville et Commune de Boudry relatif à une demande de crédit d'engagement de CHF 312'000.00 ayant pour objet la réfection de la toiture plate ouest du collège et du couvert de la cour sud de Vauvilliers**

Rapport n° : CG-2170.600-6  
Date : 08.04.2019  
Dicastère : Bâtiments communaux

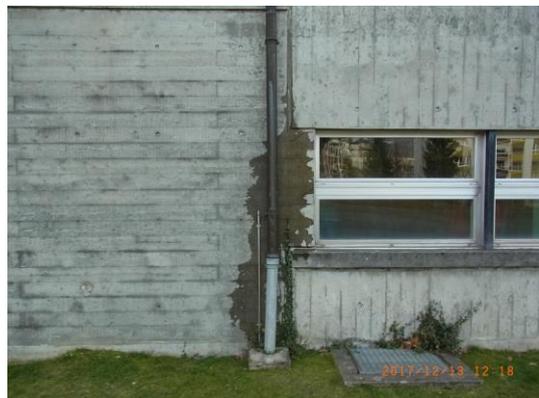
Vous trouverez ci-après des clichés des dégâts visibles dus à ces infiltrations et qui se passent de commentaires :

*Diverses sorties d'eau en façade*
