## **RAPPORT D'ESSAIS**

**Stade des Buchilles**  
**BOUDRY (CH)**

### **Diagnostic technique d'un terrain de football en gazon synthétique**

RAPPORT N°R252182-A1

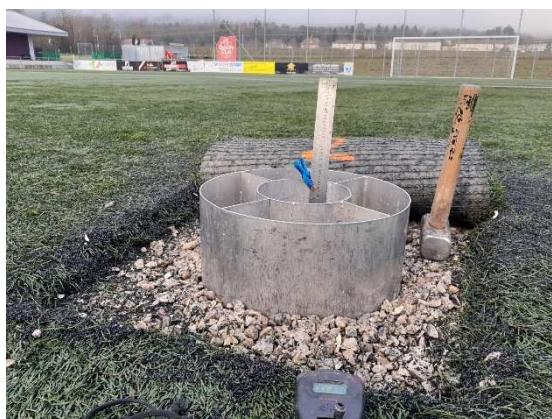
Perméamètre double-anneau, in situ.

Les six mesures de vitesse d'infiltration sont réalisées au niveau des sondages sur le revêtement synthétique et sur la couche de fondation telle que découverte après découpe du gazon synthétique.

REMARQUE : Les fibres du revêtement étant très couchées, la mise en place du châssis du perméamètre sur le gazon synthétique n'est pas optimale. La vitesse d'infiltration verticale de l'eau mesurée sur le gazon synthétique peut être surévaluée.

Les vitesses d'infiltration mesurée sur la couche de fondation sont faibles à non conformes aux exigences de la norme NF P90-112 et confirme les informations obtenues en laboratoire.
